**ANTONIO GUILHERME MENEZES BRAGA**  
ENGENHEIRO CIVIL - CREA 0601341350  
ENGENHEIRO DE SEGURANÇA DO TRABALHO - REGISTRO 19.041  
Avenida Conselheiro Nébias nº 688 cj. 92 – Tel/Fax: (13) 3221-4595 - Santos - SP  
Email : ag.braga@uol.com.br

**Origem:** *5ª Vara Cível da Comarca de São Vicente/SP*

**Processo:** *1013933-25.2023.8.26.0562*

***LAUDO***

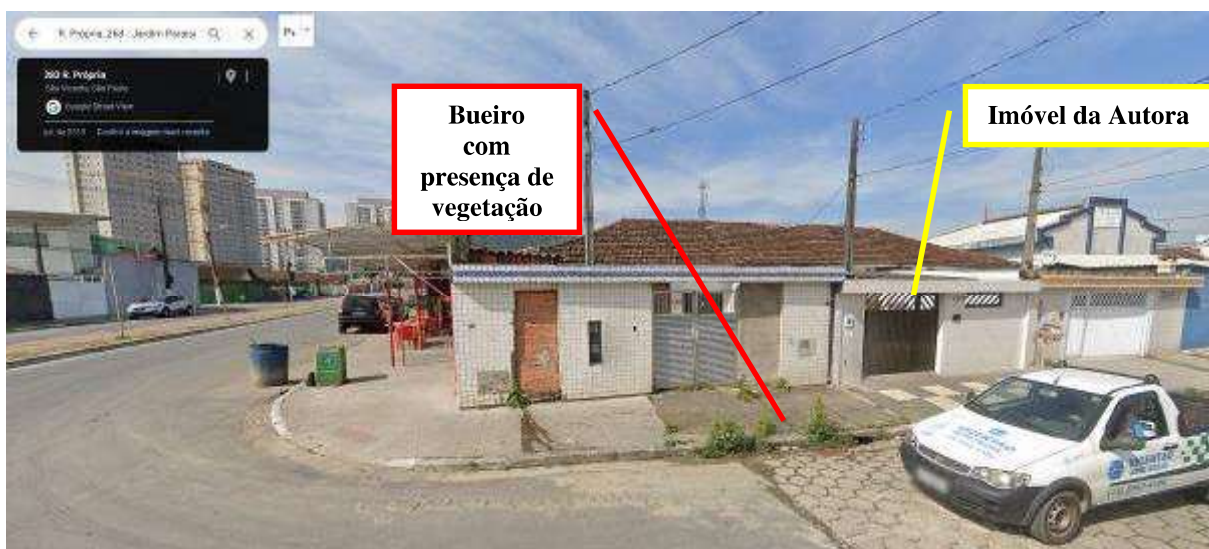
***Foto 08: Vista da fachada frontal do imóvel da Autora (julho/2.019). Destaque para a Avenida Dr. Haroldo de Camargo pavimentada e mão dupla. Também é possível observar o crescimento de vegetação junto ao bueiro (captação de águas pluviais), indicando acúmulo de água no local.***

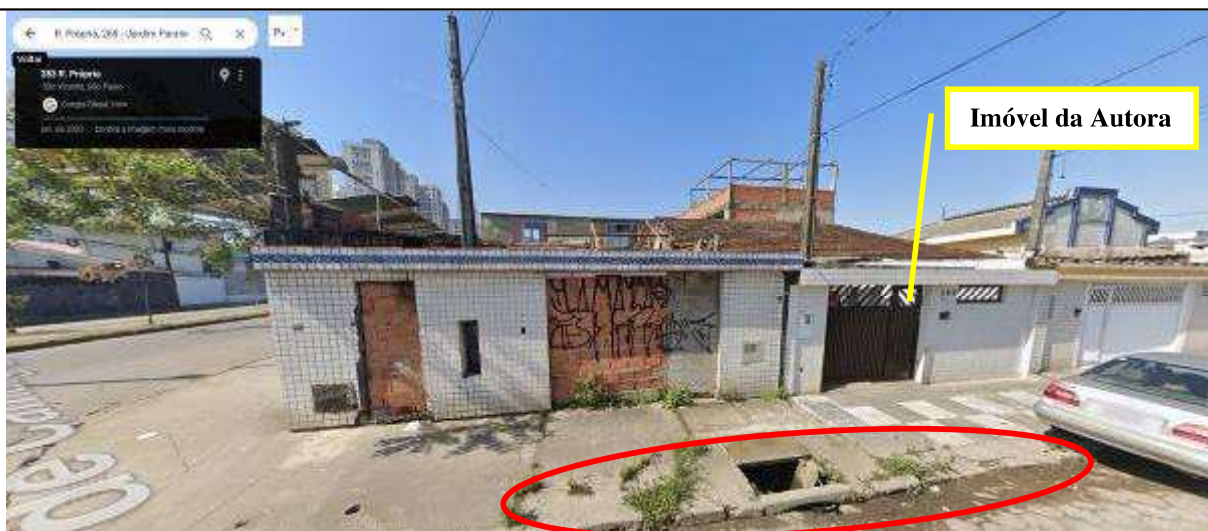
**Foto 09:** *Vista da fachada frontal do imóvel da Autora (junho/2.022). Nota-se que o imóvel atualmente pertencente ao Réu, já se encontrava em processo de demolição. Destaca-se também a potencialização do crescimento de vegetação e detritos junto à captação de águas pluviais, indicando acúmulo de água no local e assoreamento da sarjeta e do pavimento.*

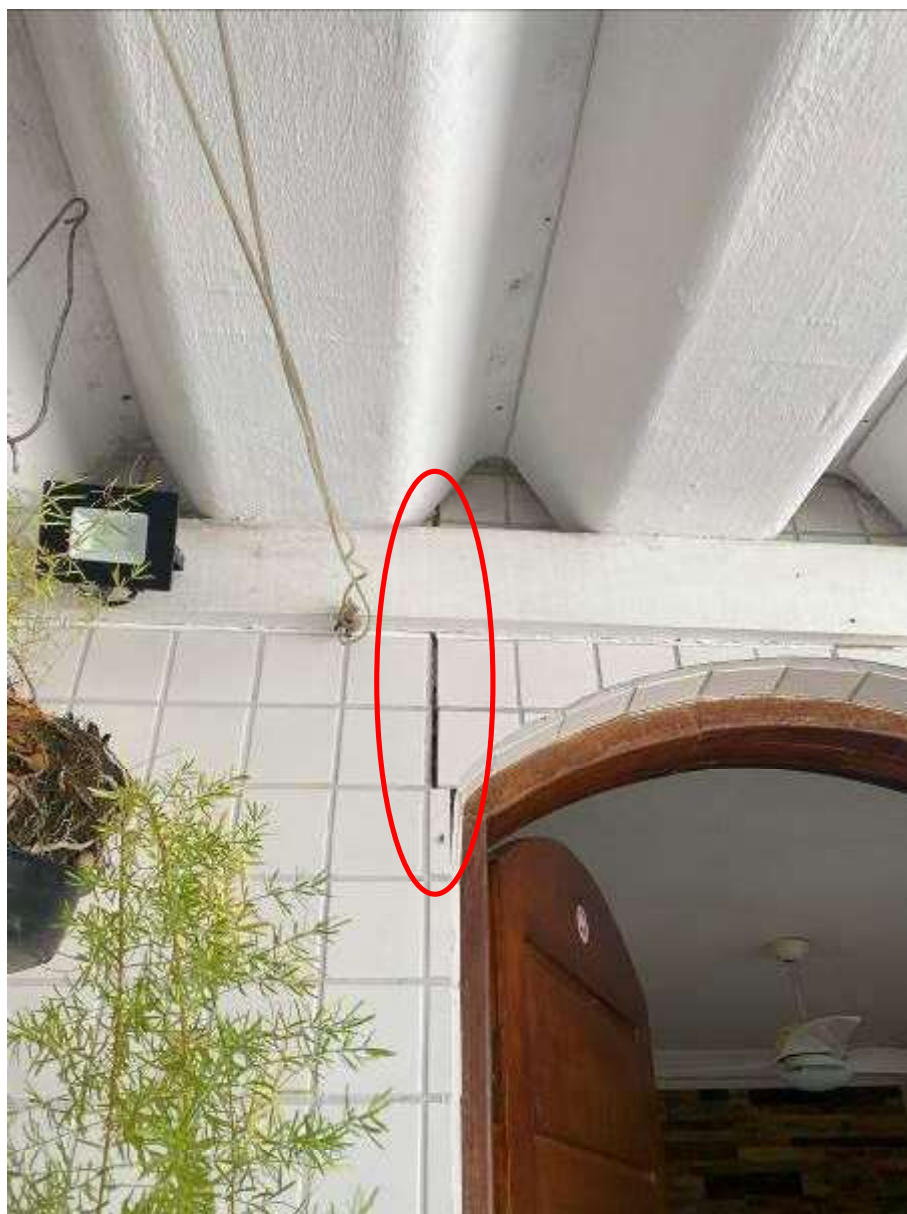
**Foto 13: Vista da porta de acesso à Sala. Nota-se o deslocamento da estrutura.**

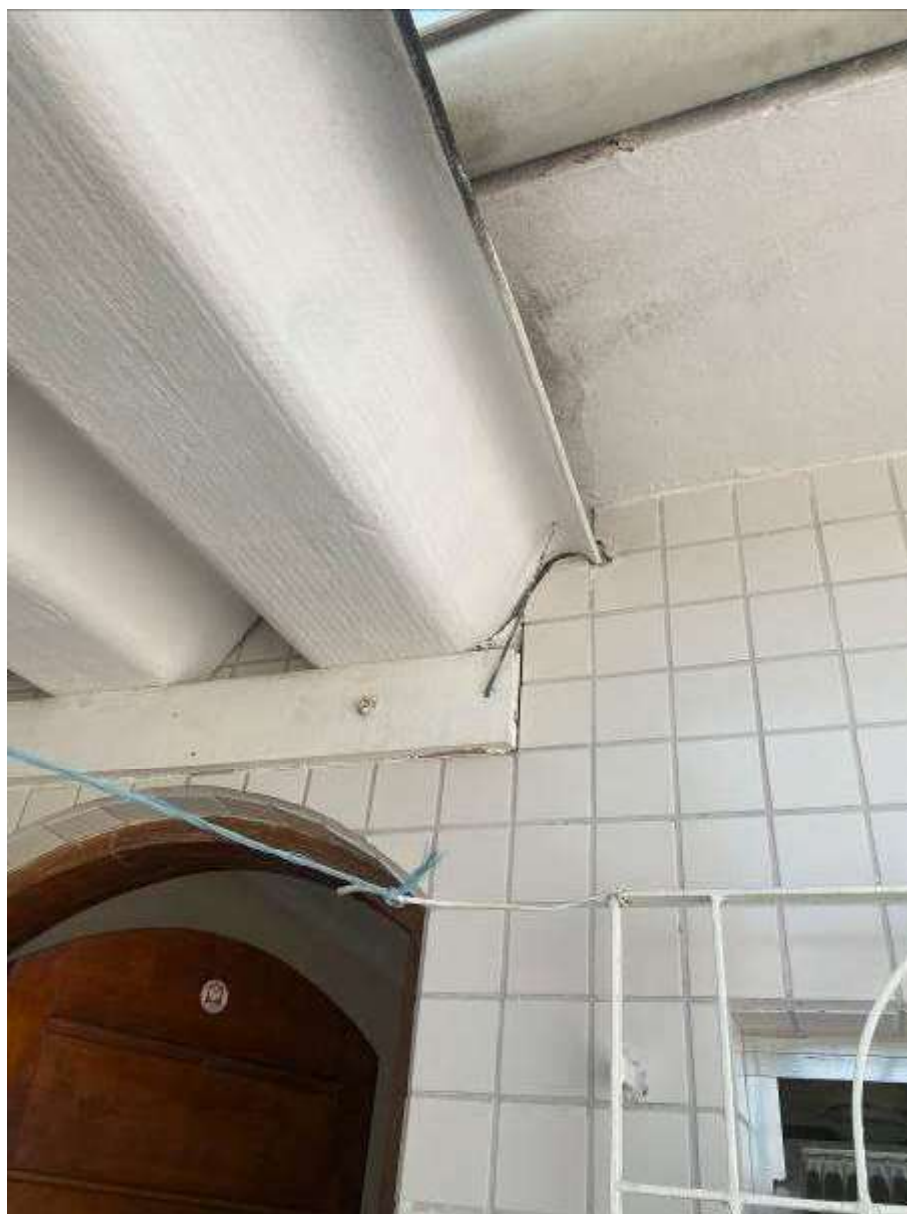
***Foto 14: Idem foto anterior, por outro ângulo. Em destaque, o deslocamento da estrutura.***

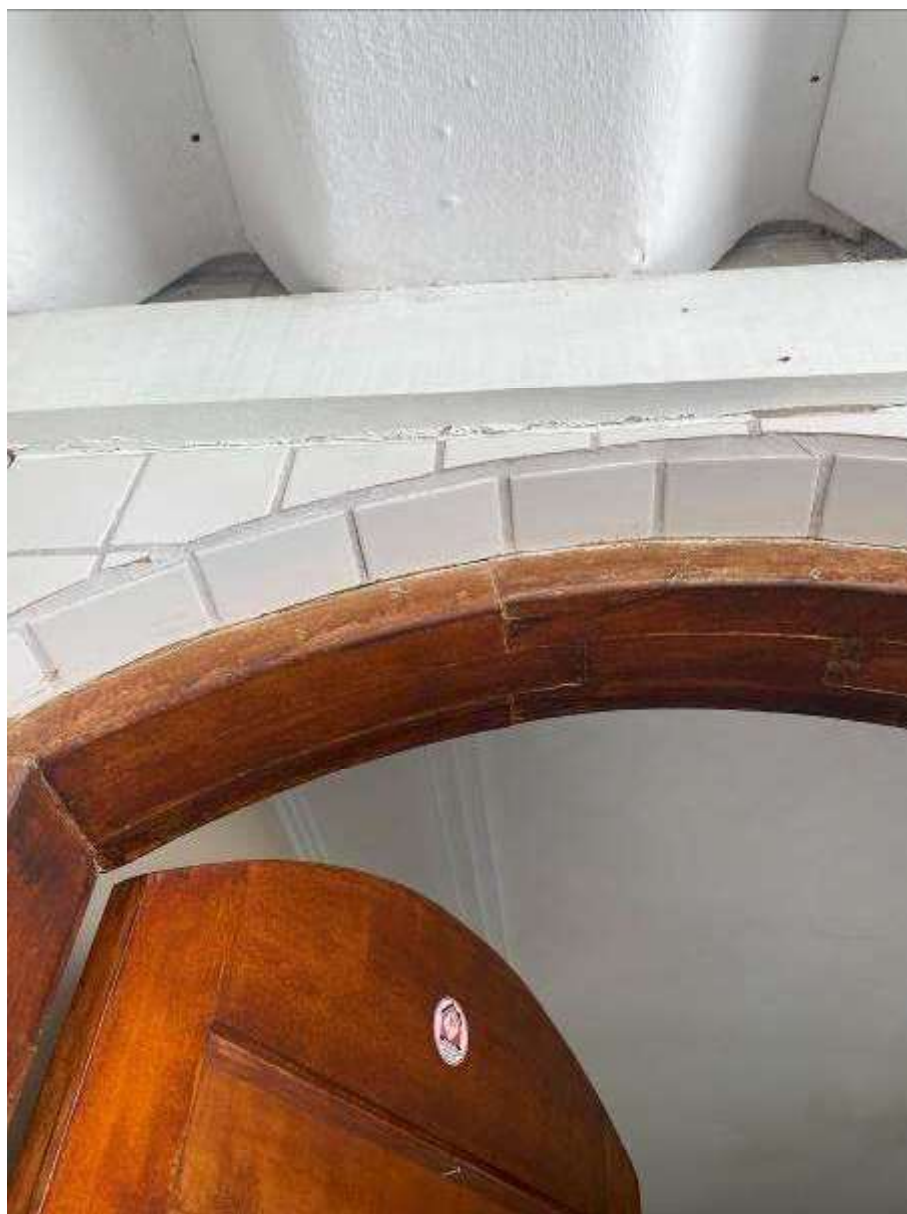
**Foto 15:** *Outra vista da porta de acesso à Sala. Nota-se a existência de fissuras junto ao batente e ao vigamento de suporte da cobertura. O Perito também atestou a emissão de som cavo nesta área do revestimento.*

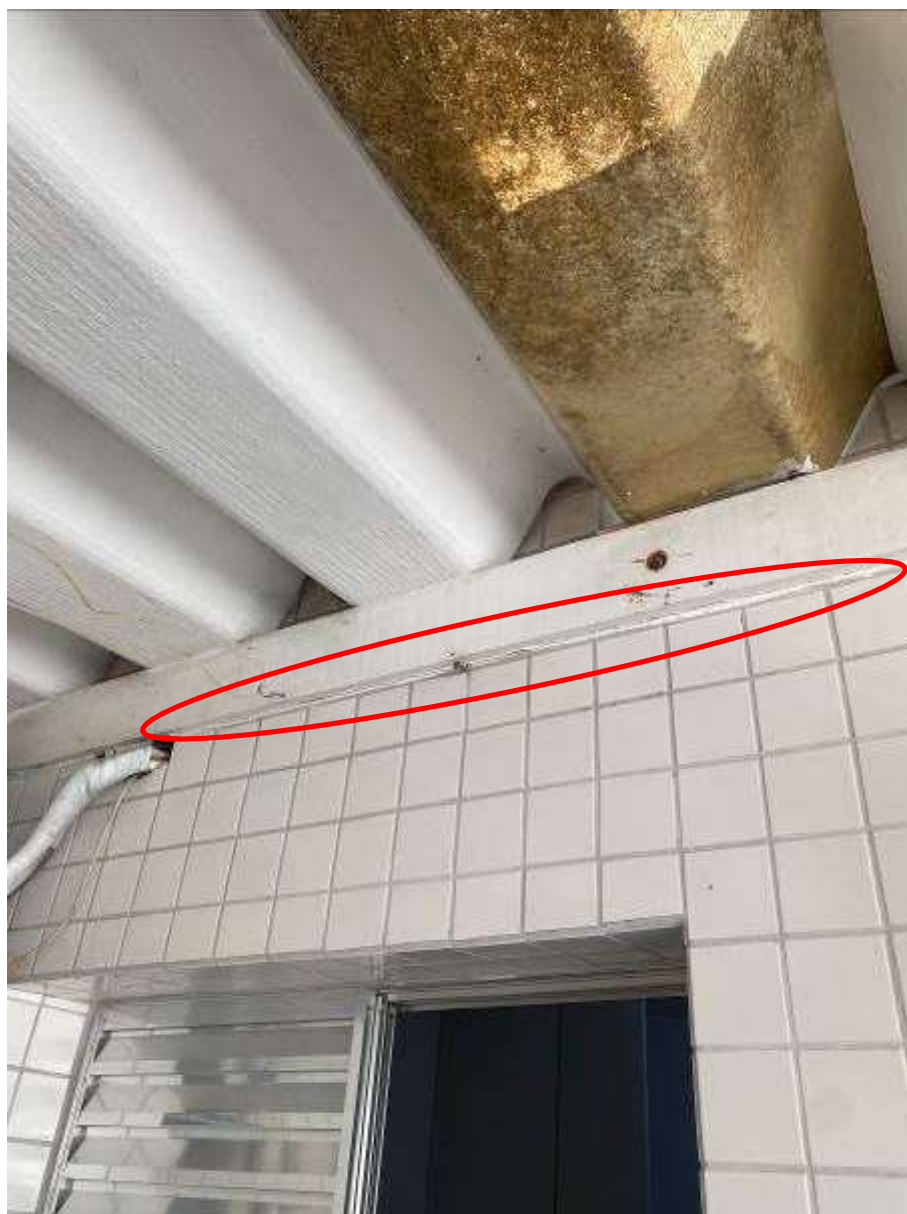
***Foto 16: Vista da fachada do imóvel. Nota-se a existência de nova fissura junto ao vigamento de suporte da cobertura.***

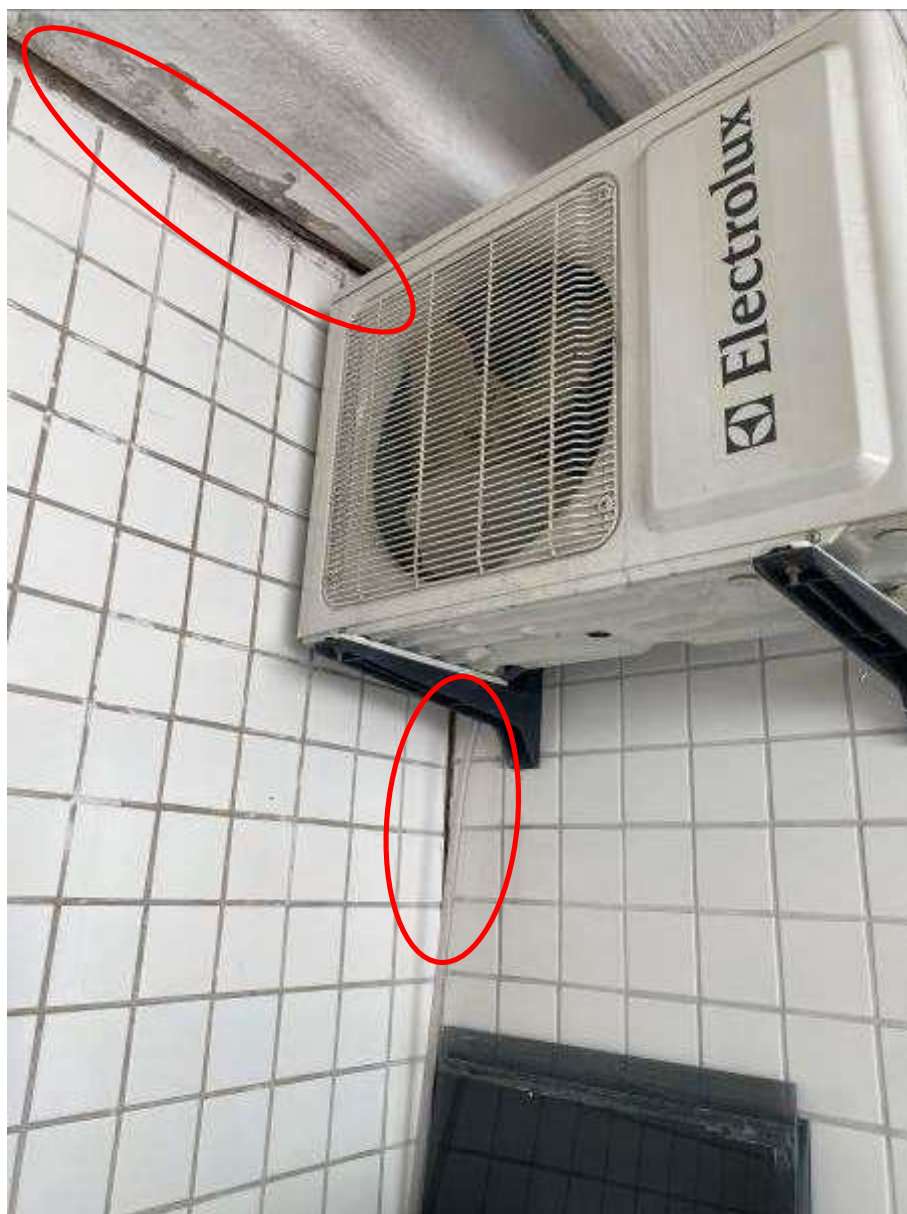
***Foto 17: Vista da parede do imóvel da Autora junto ao imóvel do Réu. Nota-se o deslocamento da estrutura.***

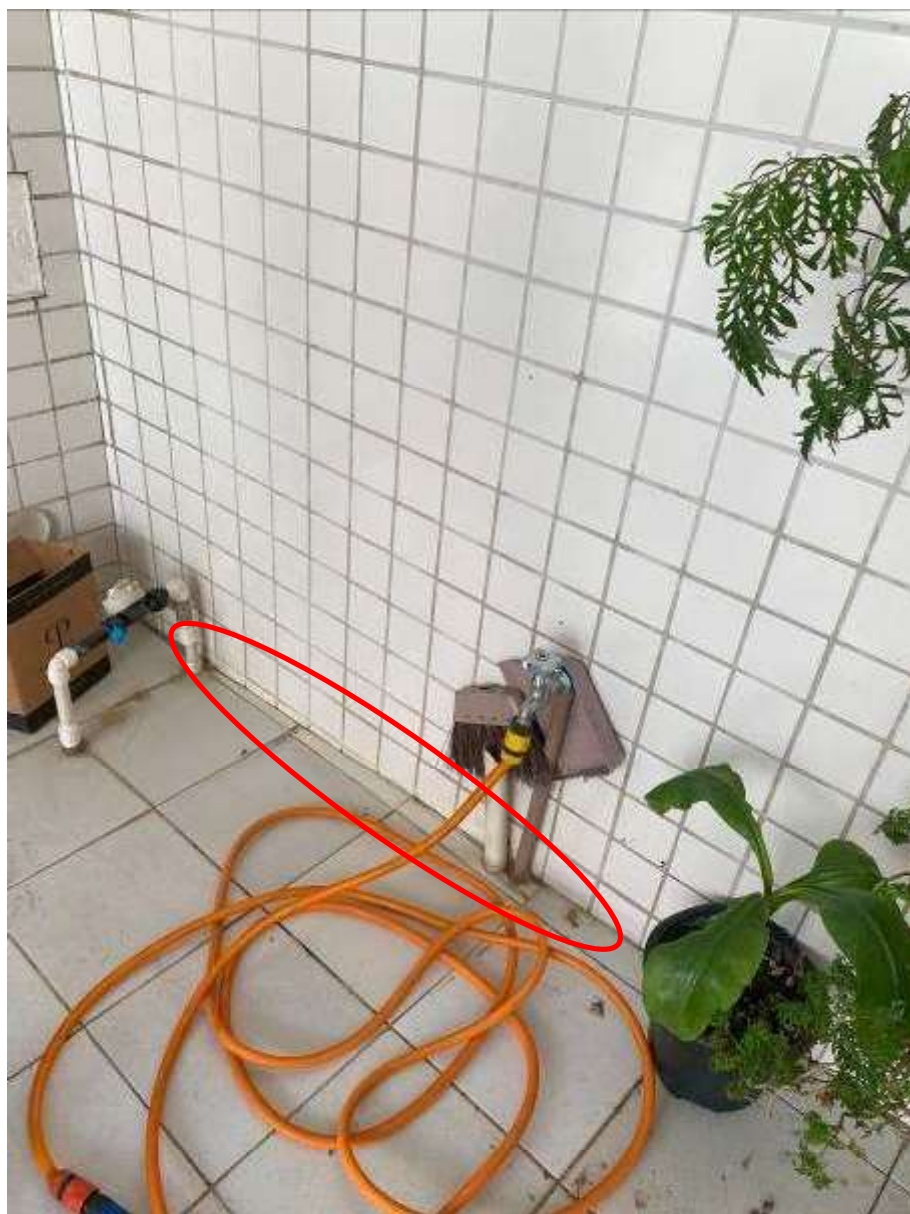
***Foto 18: Vista da parede do imóvel da Autora junto ao imóvel do Réu. Nota-se a existência de trinca/descolamento da estrutura.***

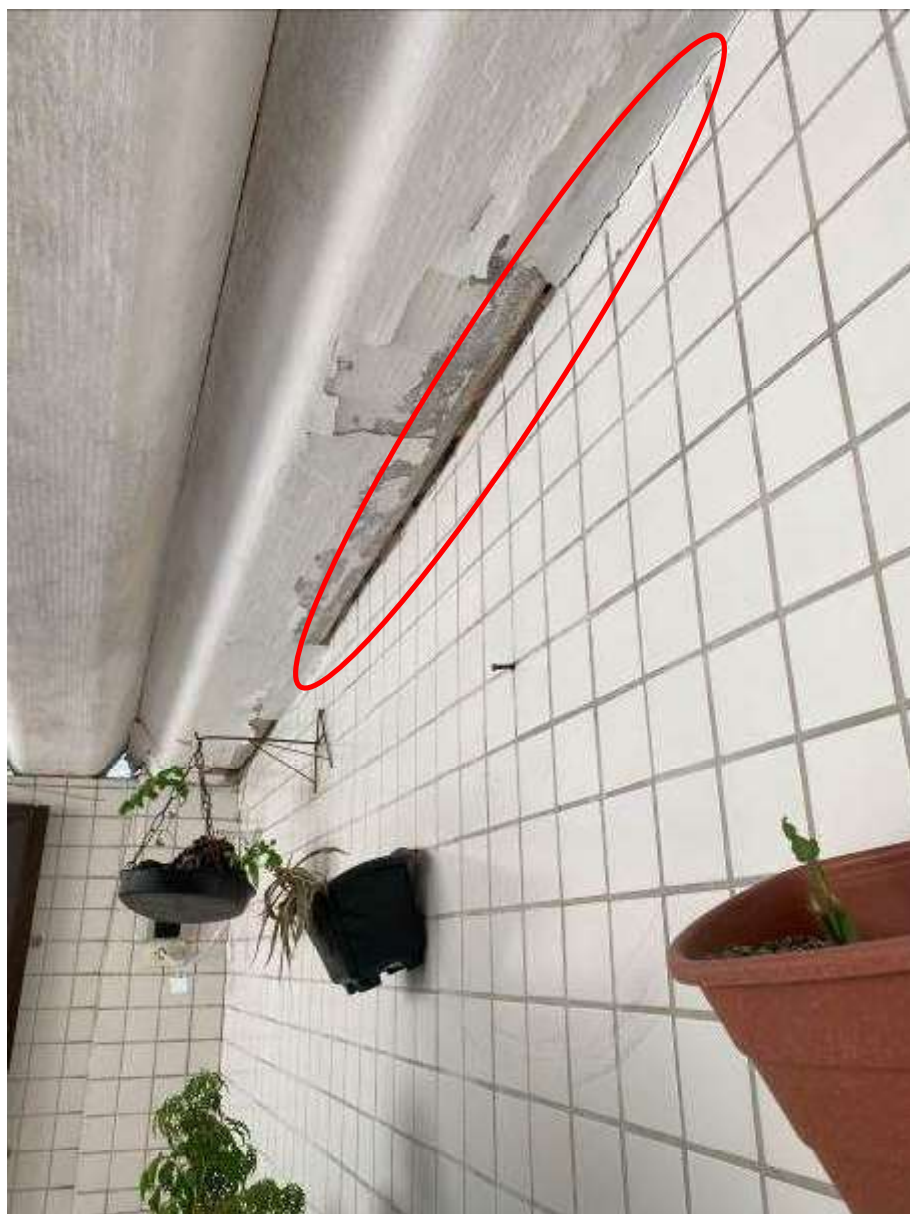
**Foto 19: *Idem foto anterior, por outro ângulo. Destaque para descolamento da estrutura junto a cobertura.***

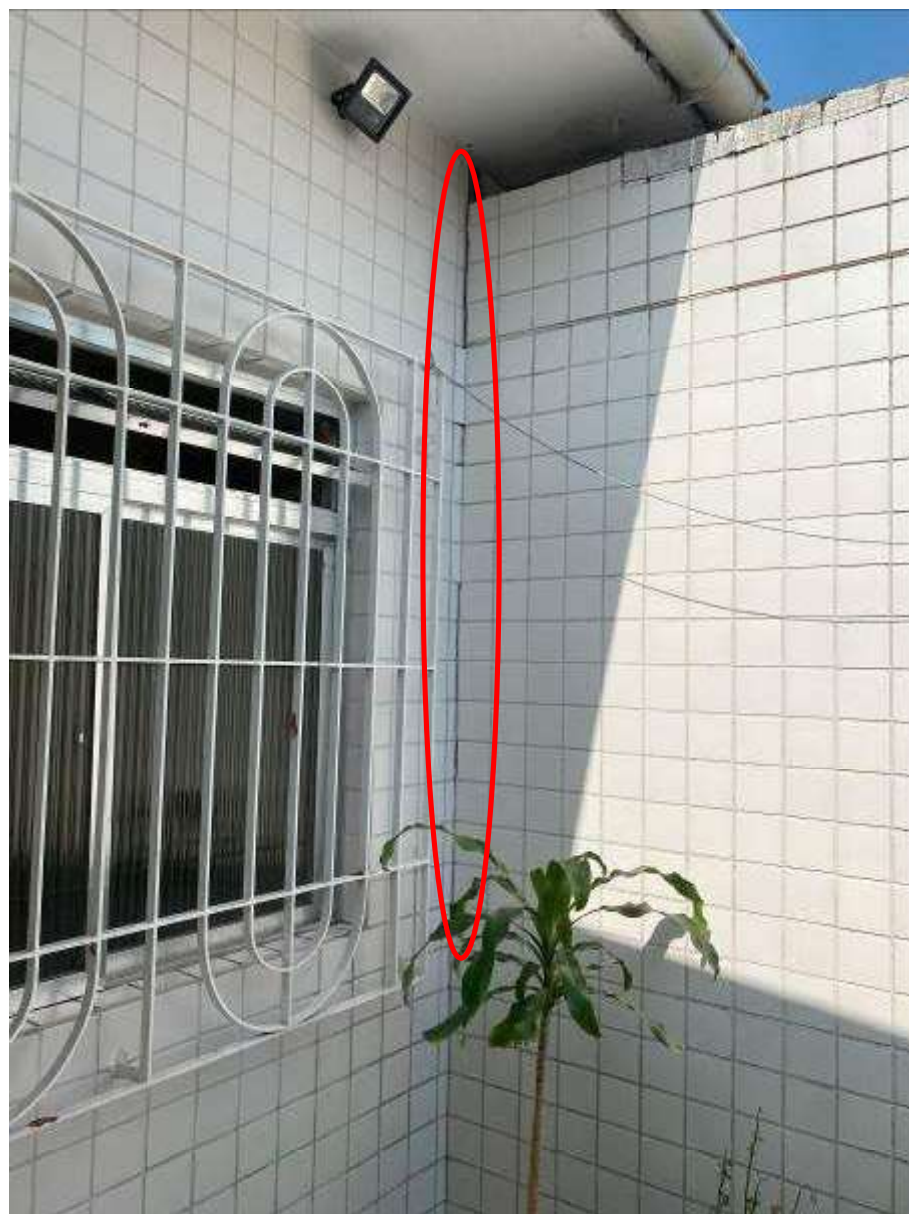
**Foto 20: Vista de outra parede do imóvel da Autora. Nota-se o descolamento da estrutura.**

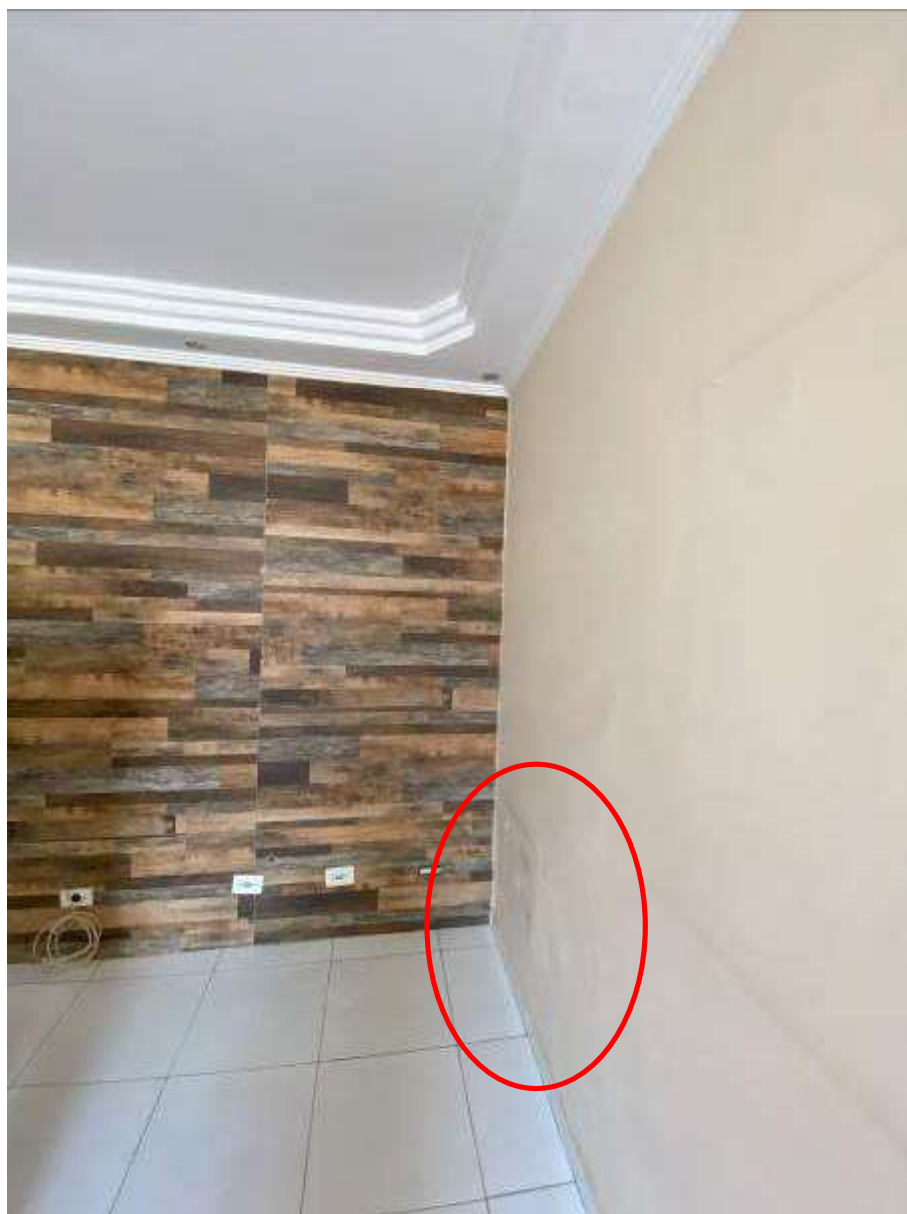
***Foto 21: Vista parcial da Sala. Nota-se a existência de manchas de umidade e deslocamento da pintura.***

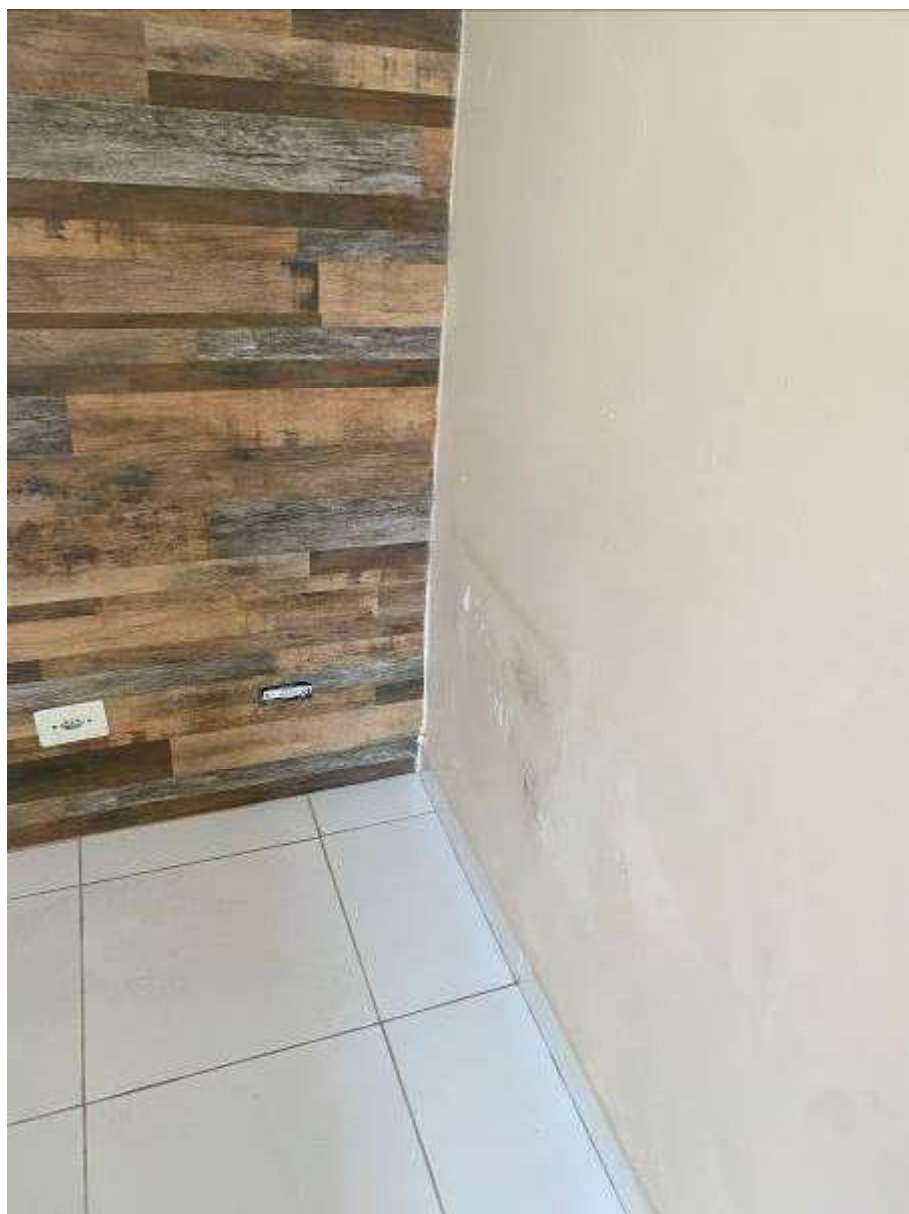
**Foto 22: *Idem foto anterior, por outro ângulo.***

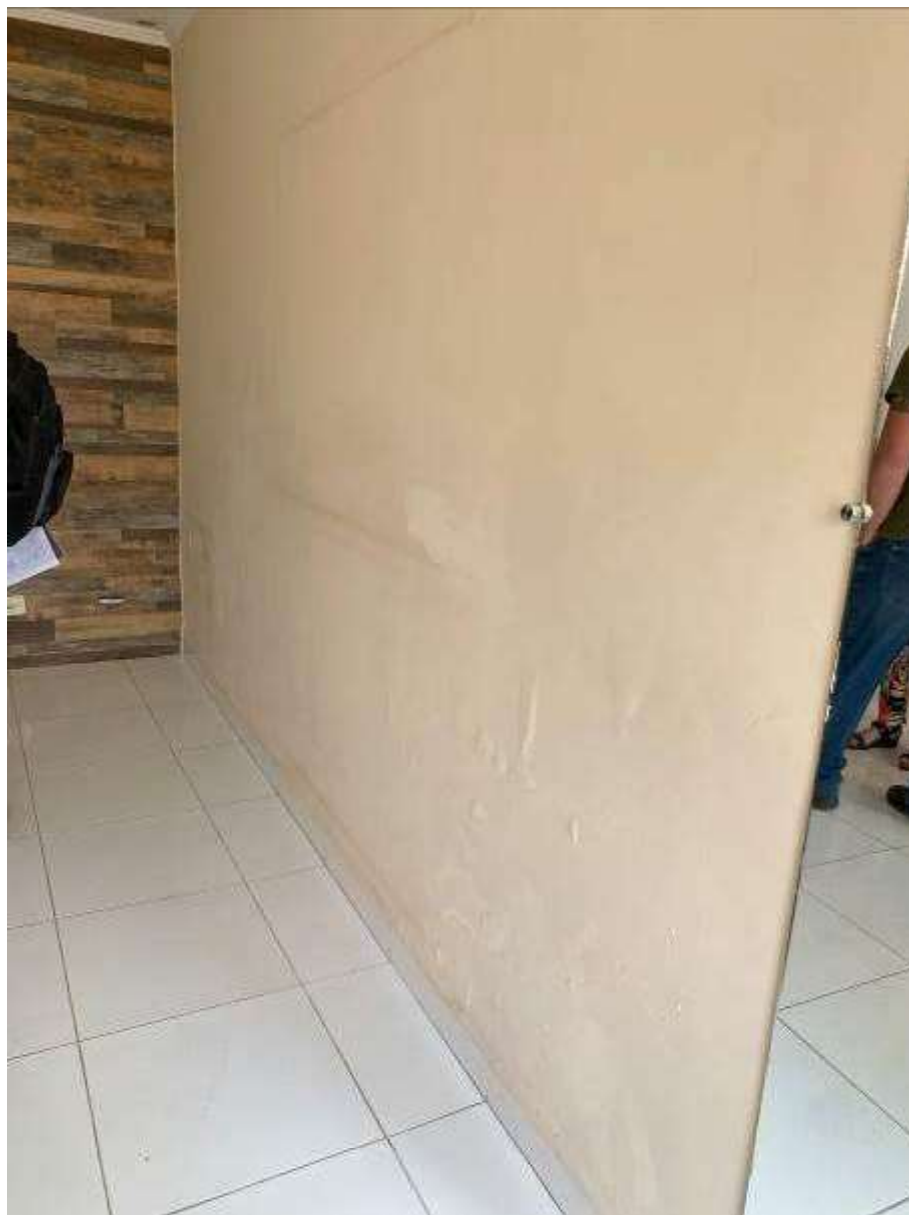
**Foto 23:** *Vista de uma das paredes da Sala. Nota-se a existência de manchas de umidade e deslocamento/empolamento da pintura.*

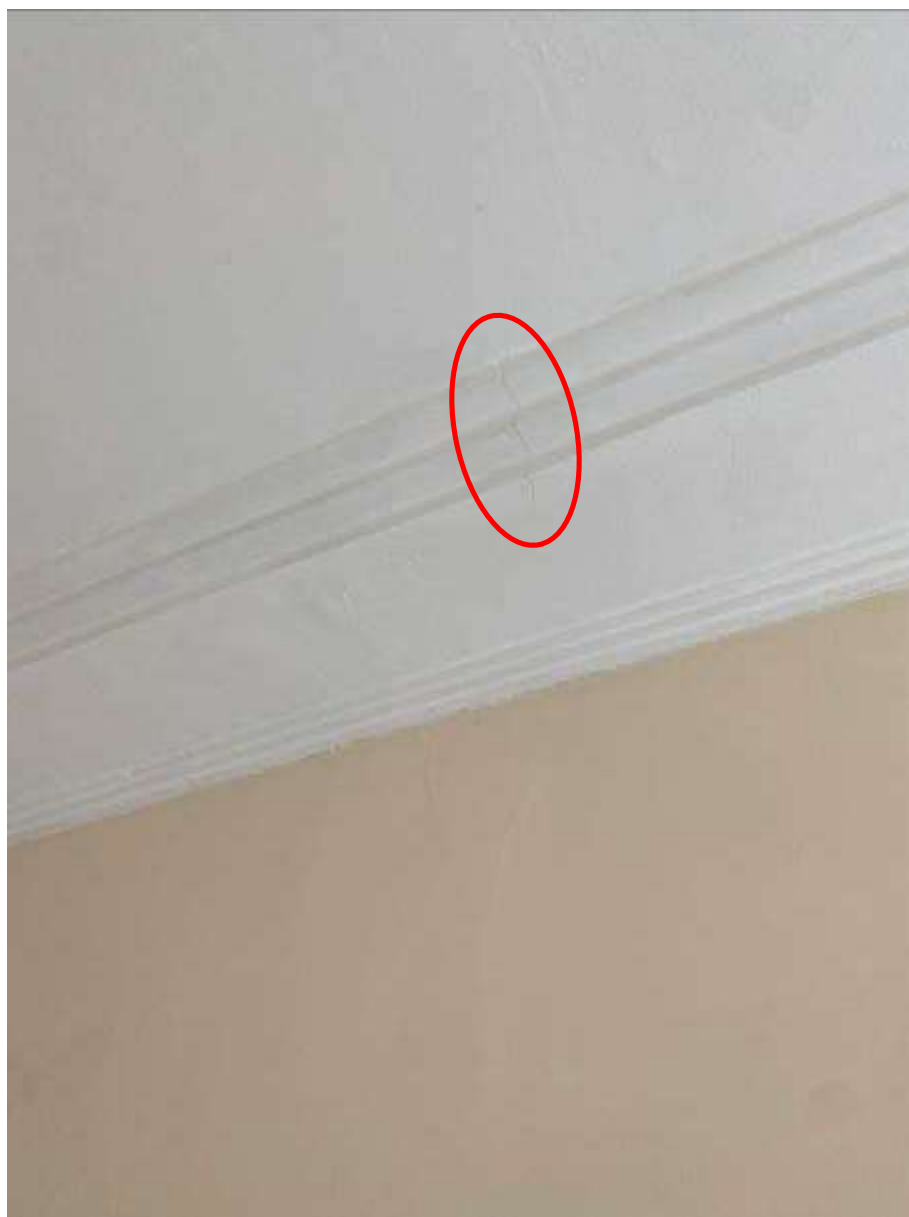
***Foto 24: Vista parcial da sanca de gesso da Sala. Em destaque, a existência de fissura.***

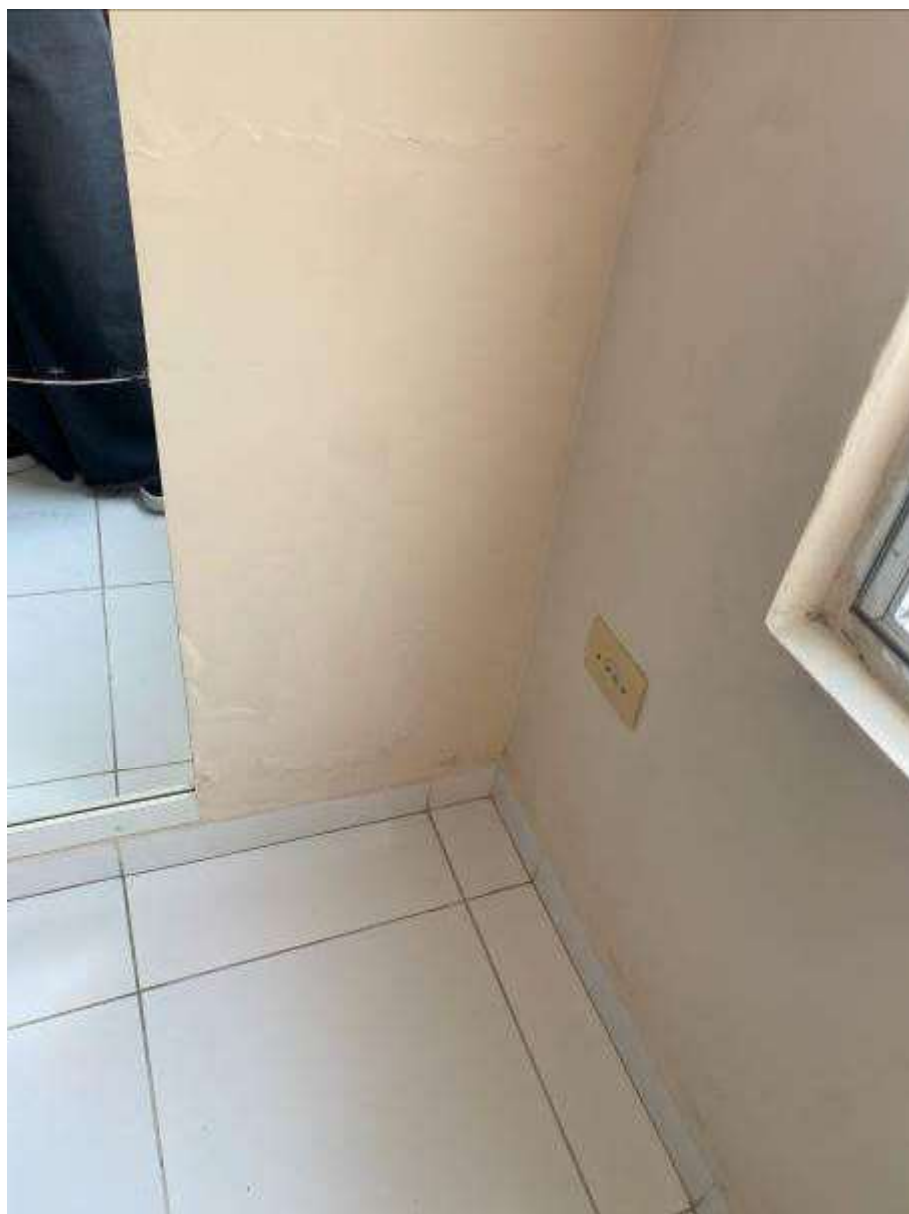
***Foto 25: Outra vista da parede da Sala. Nota-se a existência de manchas de umidade e deslocamento/empolamento da pintura.***

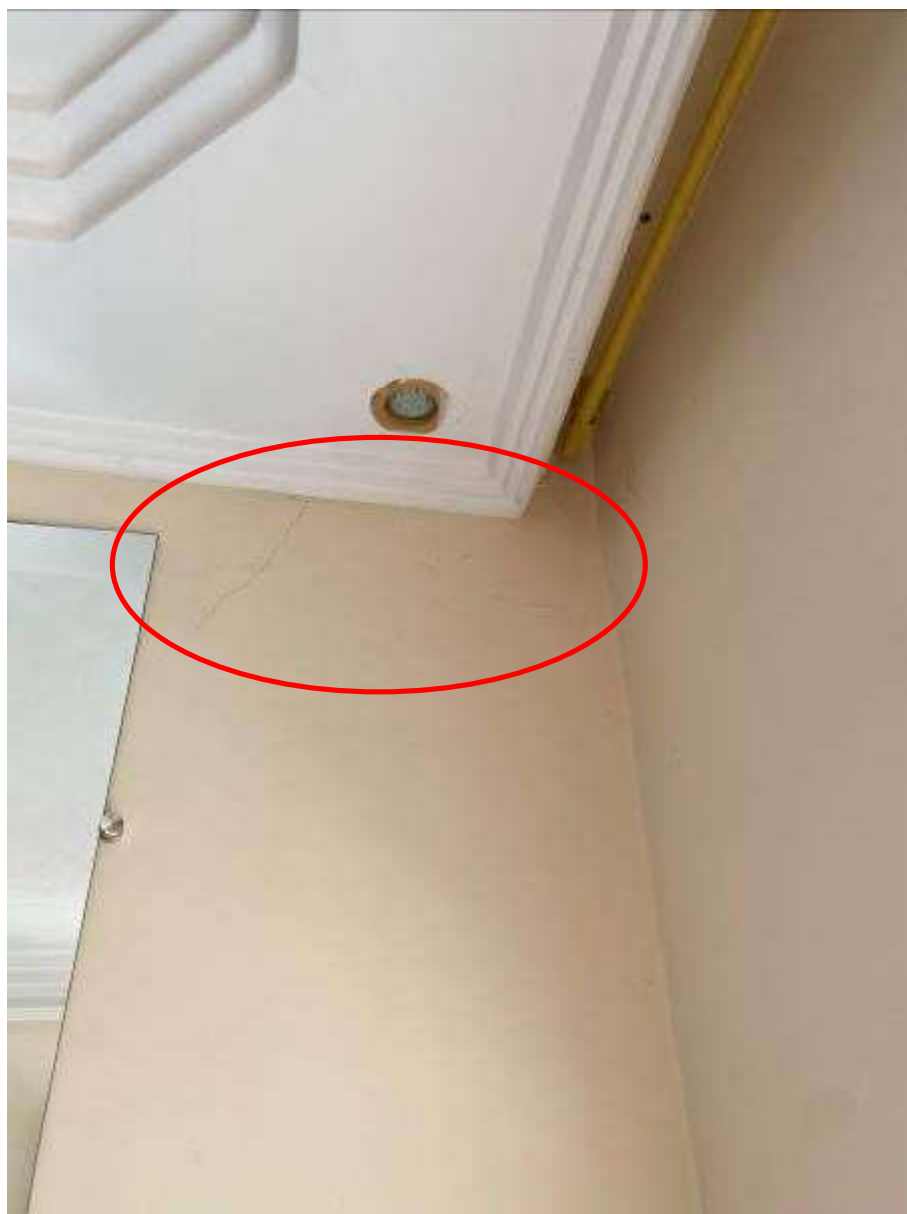
***Foto 26: Idem foto anterior, por outro ângulo. Em destaque, a existência de fissuras no local.***

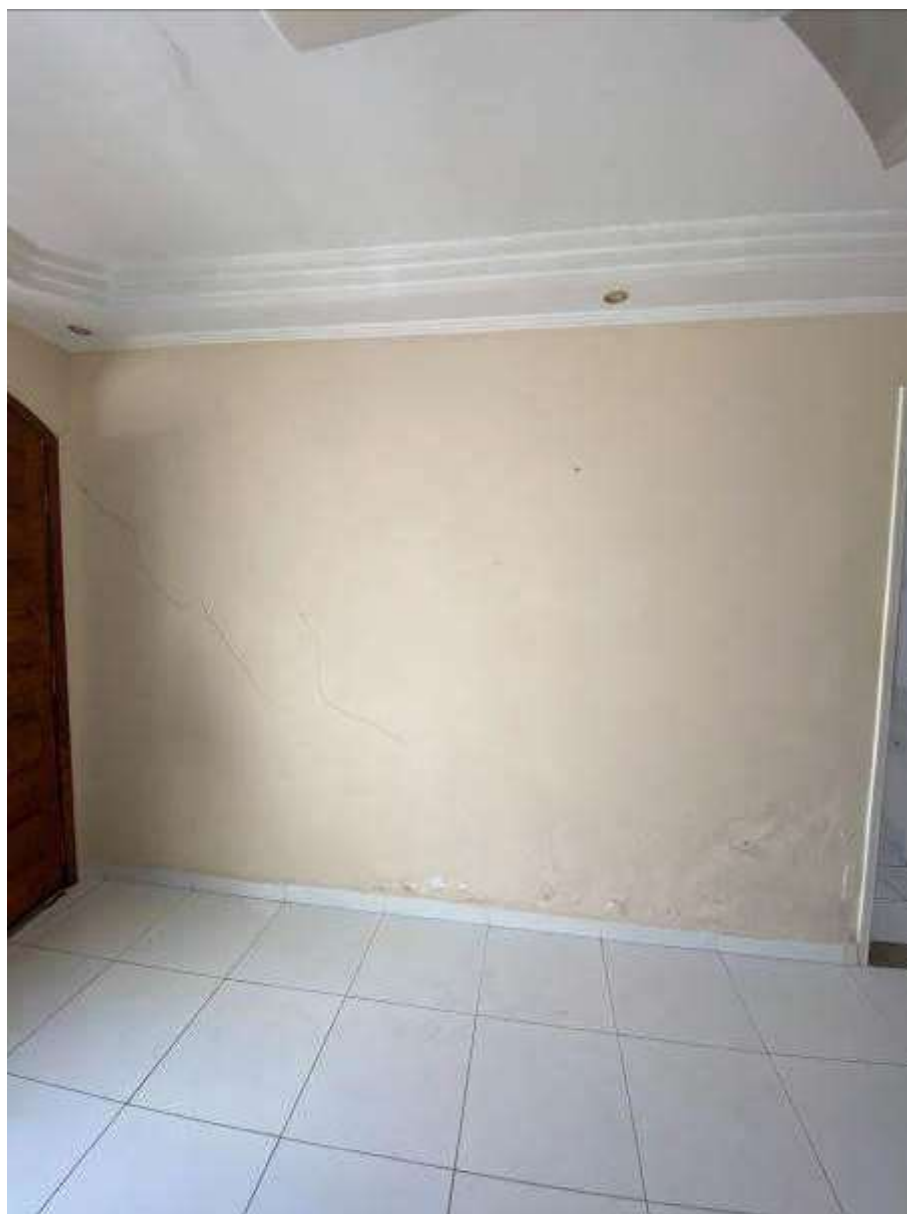
***Foto 27: Vista de outra parede da Sala. Nota-se a existência de manchas de umidade, deslocamento/empolamento da pintura e rachadura passante para o Dormitório 1.***

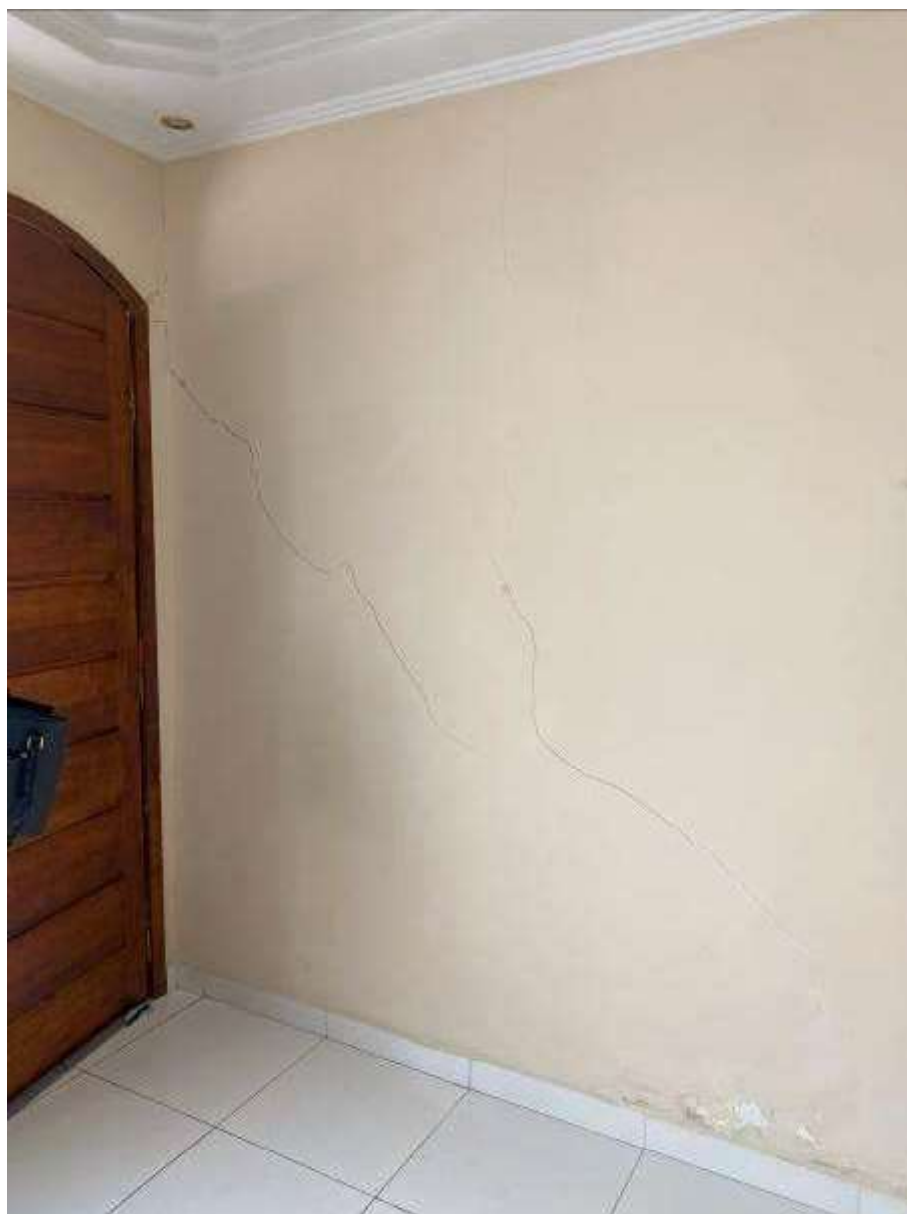
**Foto 28: *Idem foto anterior, por outro ângulo.***

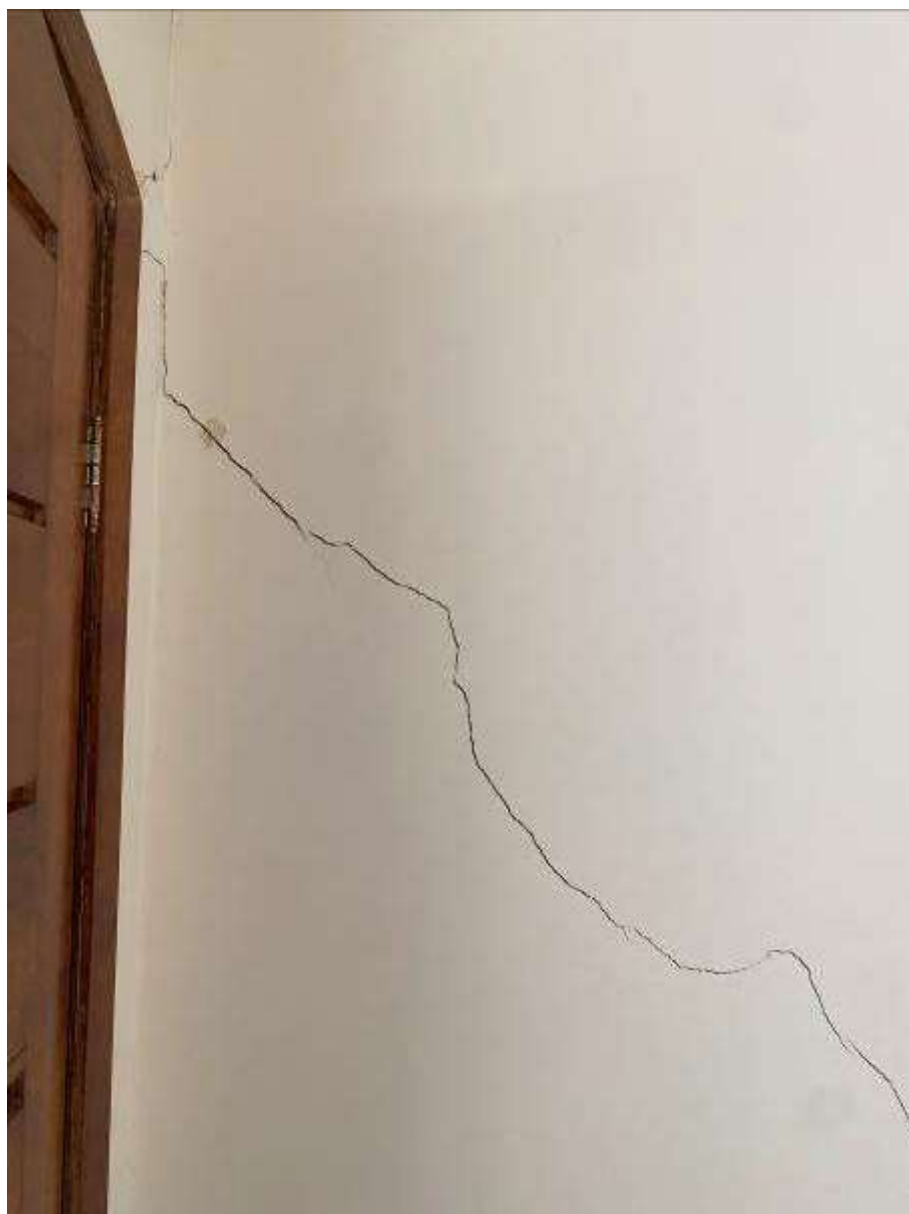
***Foto 29: Vista, em detalhe, da rachadura passante da Sala para o Dormitório 1.***

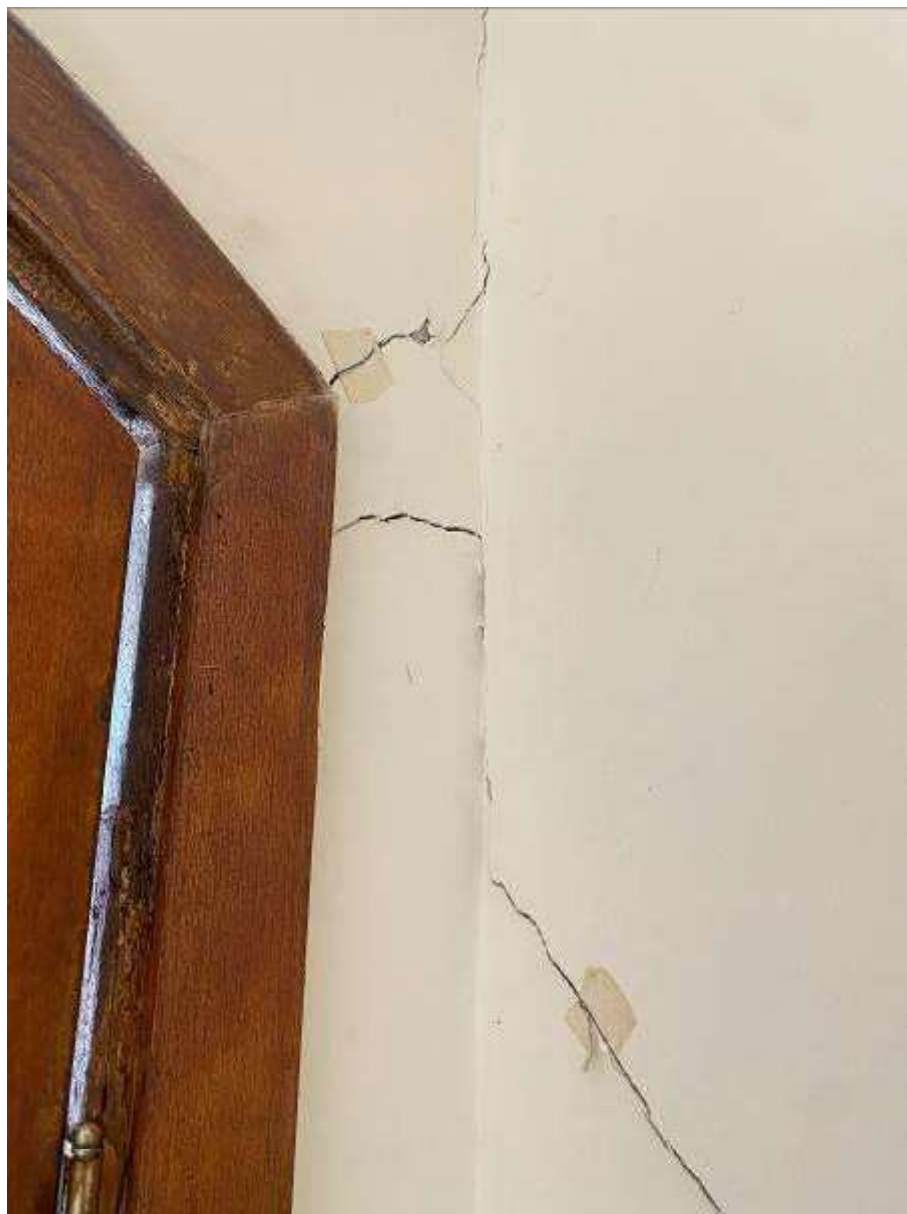
***Foto 30: Vista parcial da parede próxima a porta de acesso à Sala. Em destaque, a existência de rachaduras no local.***

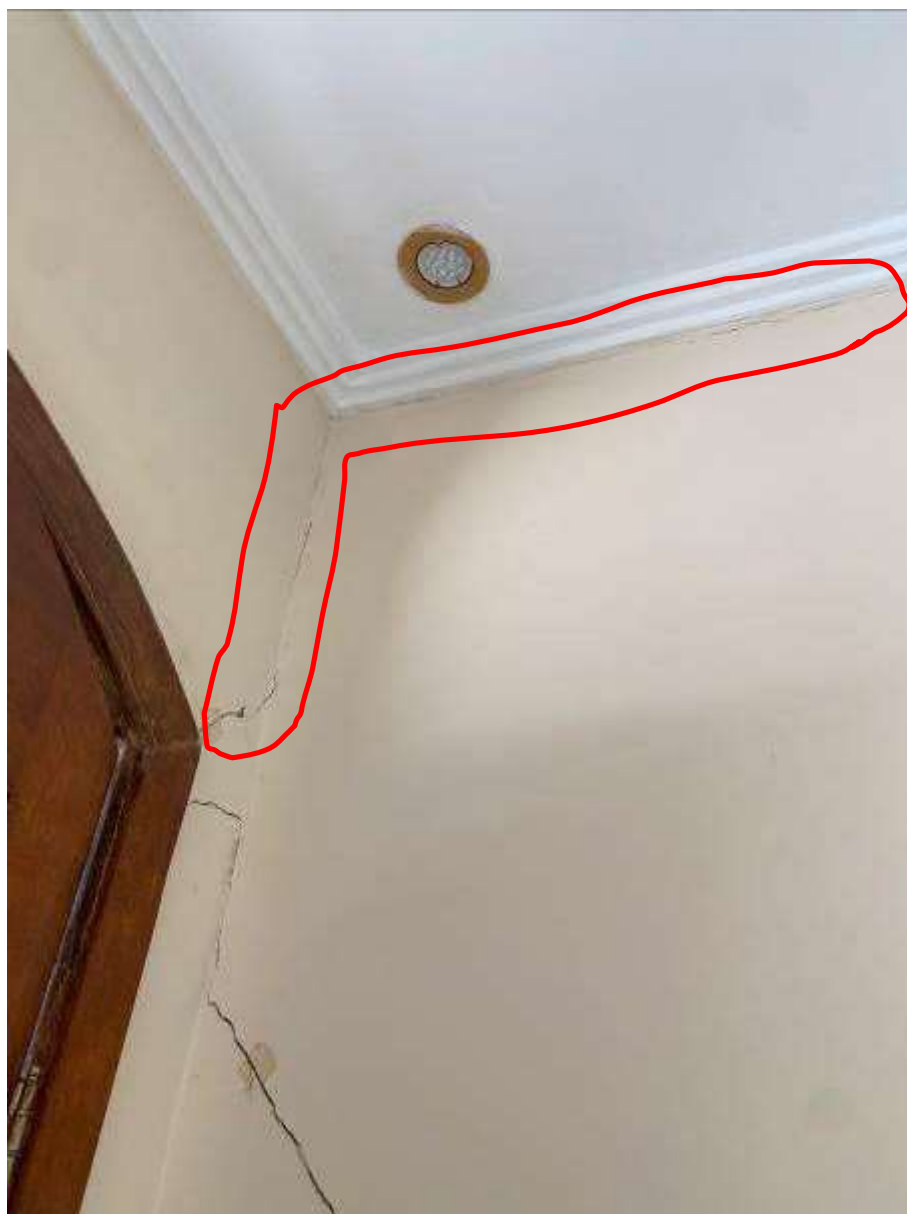
***Foto 31: Idem foto anterior, por outro ângulo. Em destaque, a existência de fissura junto ao teto.***
