**ANTONIO GUILHERME MENEZES BRAGA**  
ENGENHEIRO CIVIL - CREA 0601341350  
ENGENHEIRO DE SEGURANÇA DO TRABALHO - REGISTRO 19.041  
Avenida Conselheiro Nébias nº 688 cj. 92 – Tel/Fax: (13) 3221-4595 - Santos - SP  
Email : ag.braga@uol.com.br

**Origem:** *5ª Vara Cível da Comarca de São Vicente/SP*

**Processo:** *1013933-25.2023.8.26.0562*

***LAUDO***

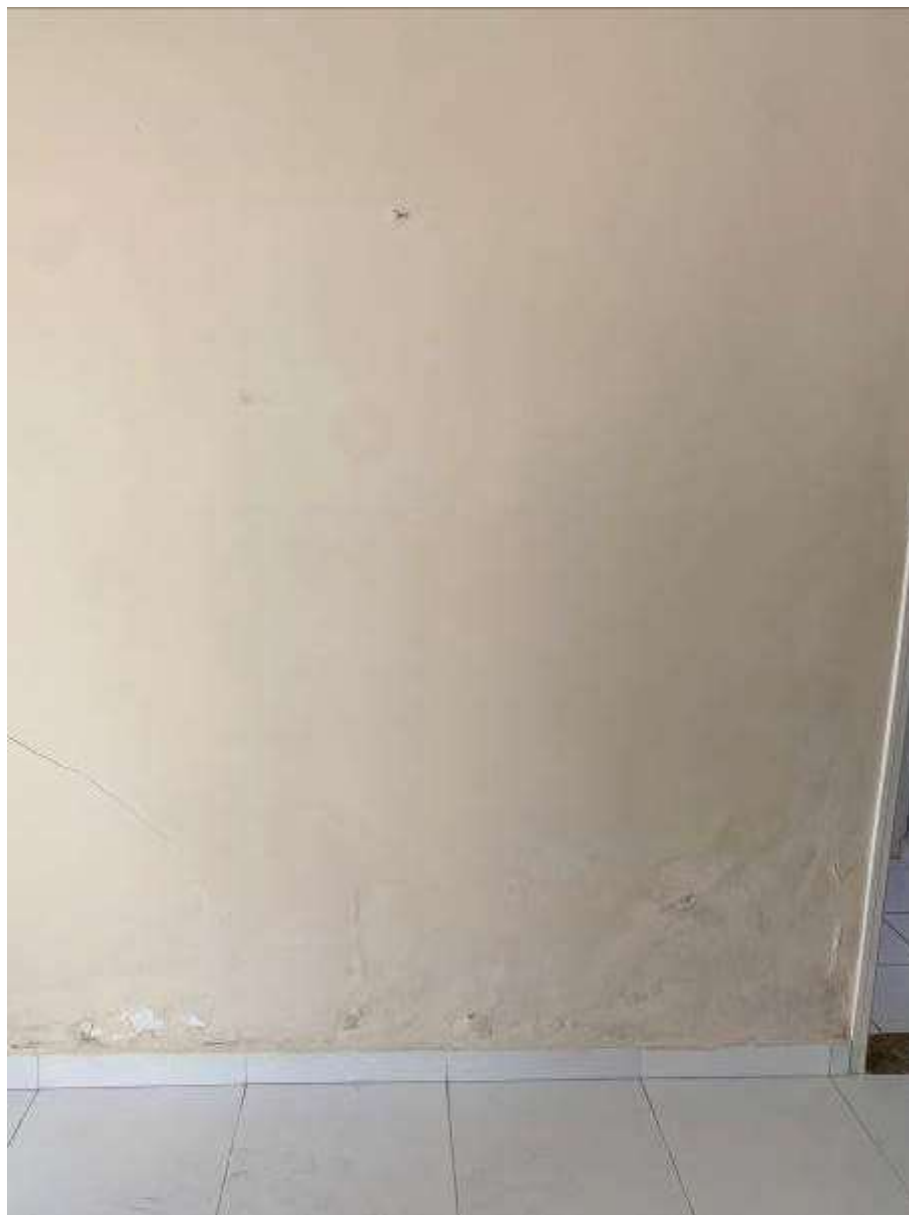
***Foto 32: Vista, em detalhe, de parede da Sala. Nota-se a existência de manchas de umidade e deslocamento/empolamento da pintura.***

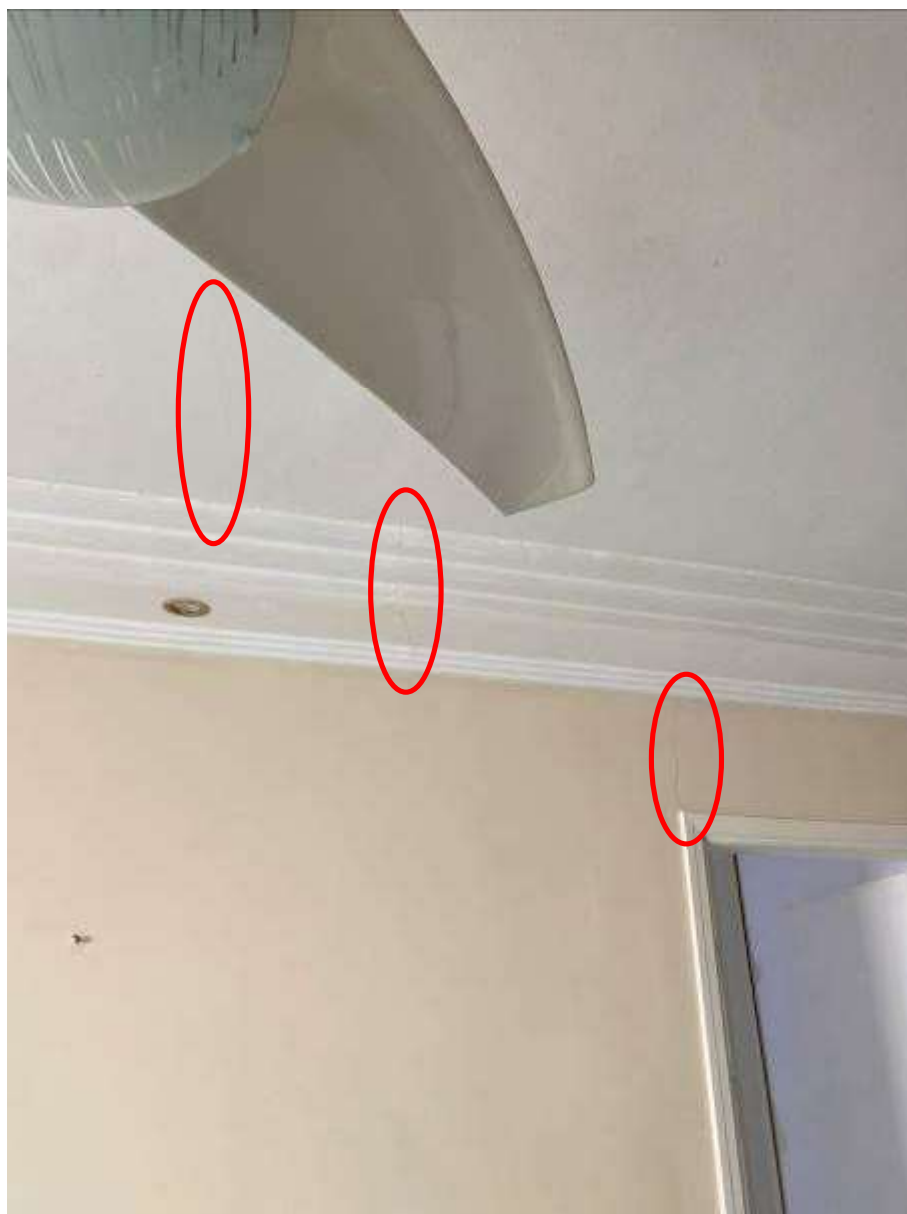
***Foto 33: Idem foto anterior, por outro ângulo. Em destaque, a existência de fissuras na sanca de gesso, parede e teto.***

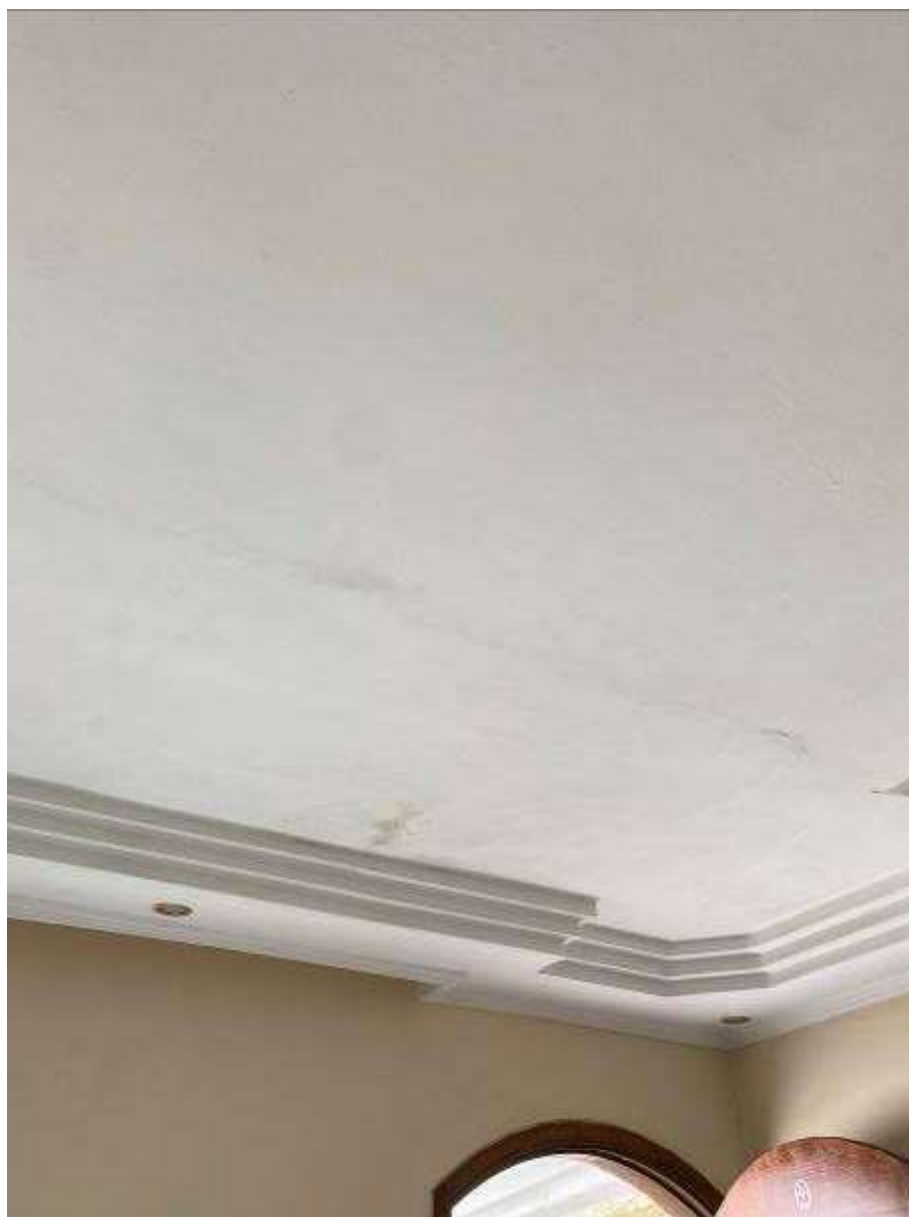
***Foto 34: Vista parcial do teto da Sala. Nota-se a existência de manchas de umidade, fissuras e deslocamento da pintura.***

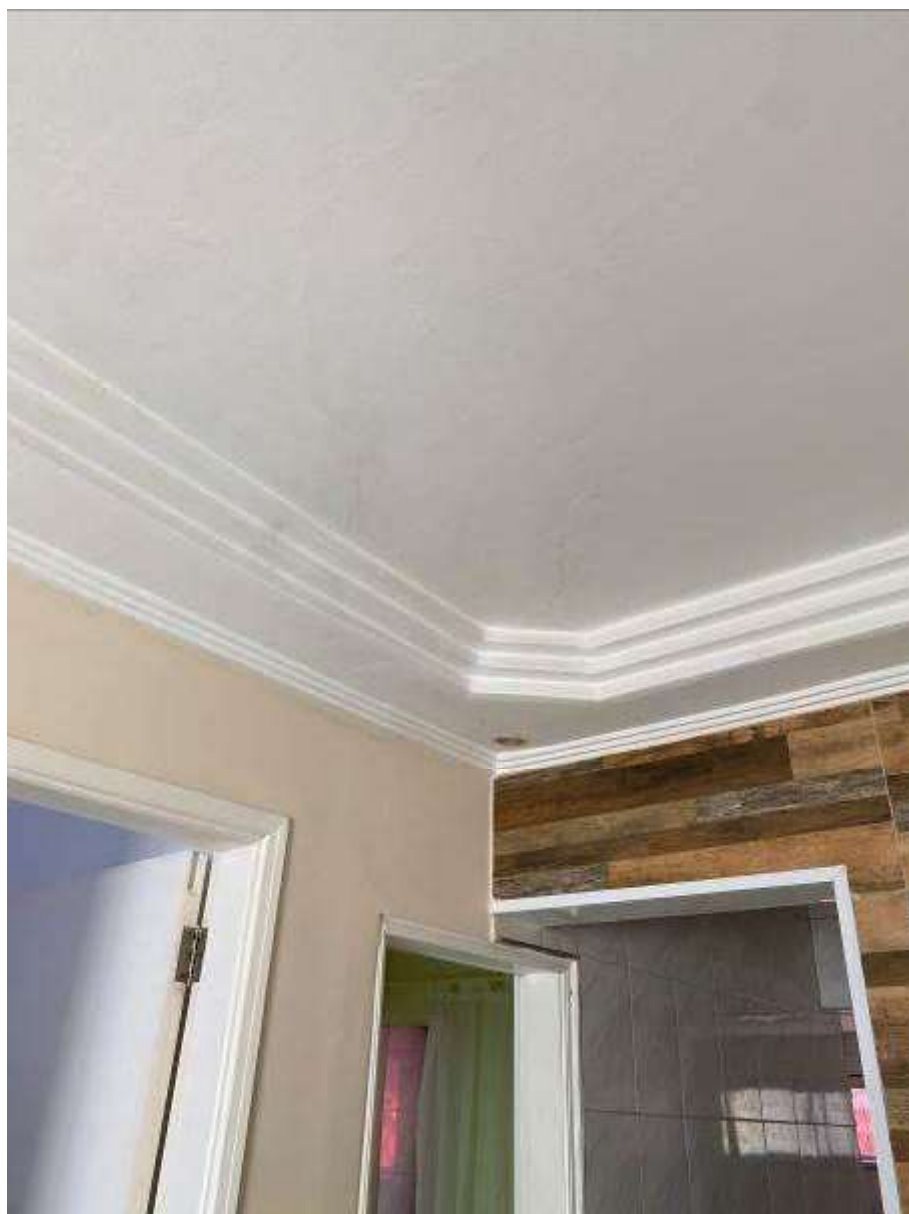
**Foto 35: Outra vista do teto da Sala. Em destaque, a existência de fissuras no local.**

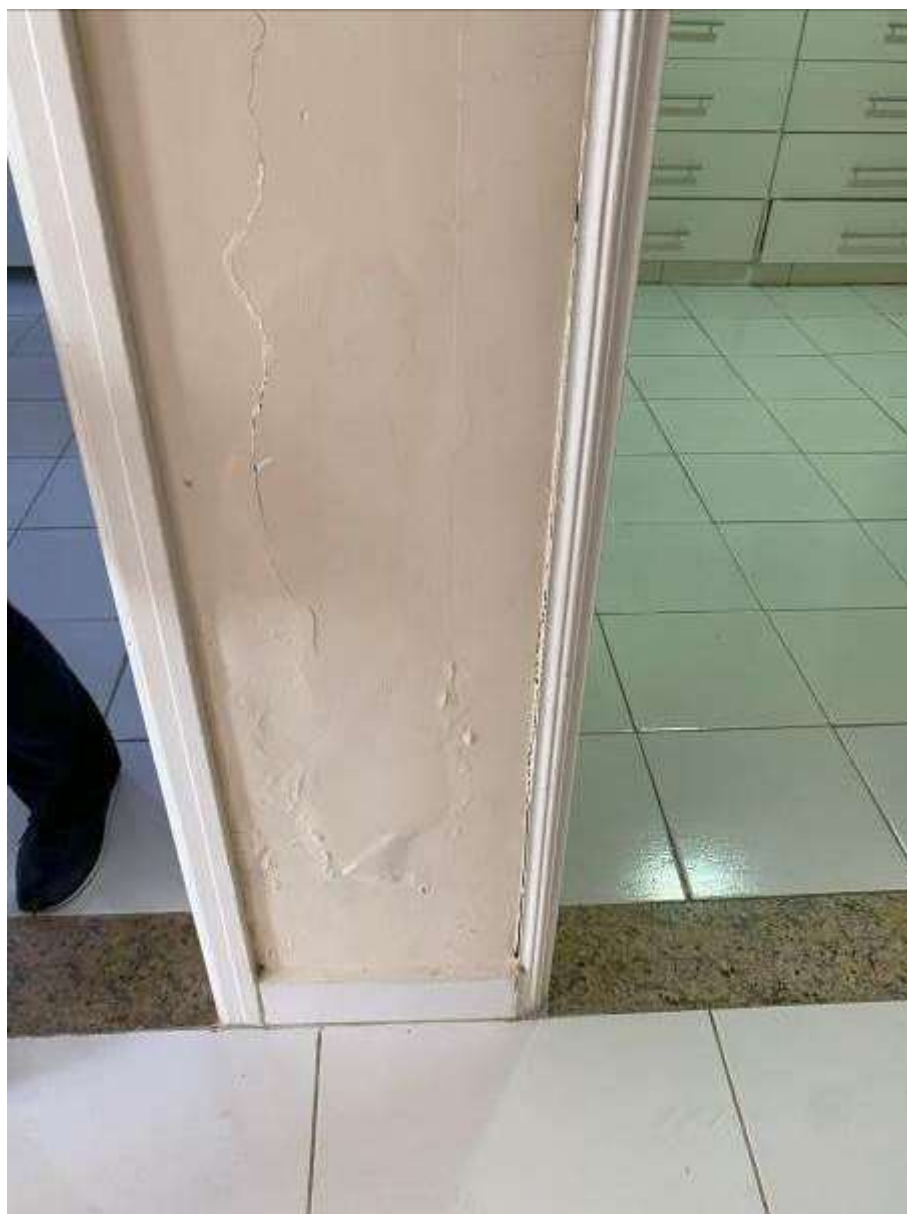
***Foto 36: Vista de parede da Sala, entre os dormitórios. Em destaque, a existência de fissura e deslocamento/empolamento da pintura.***

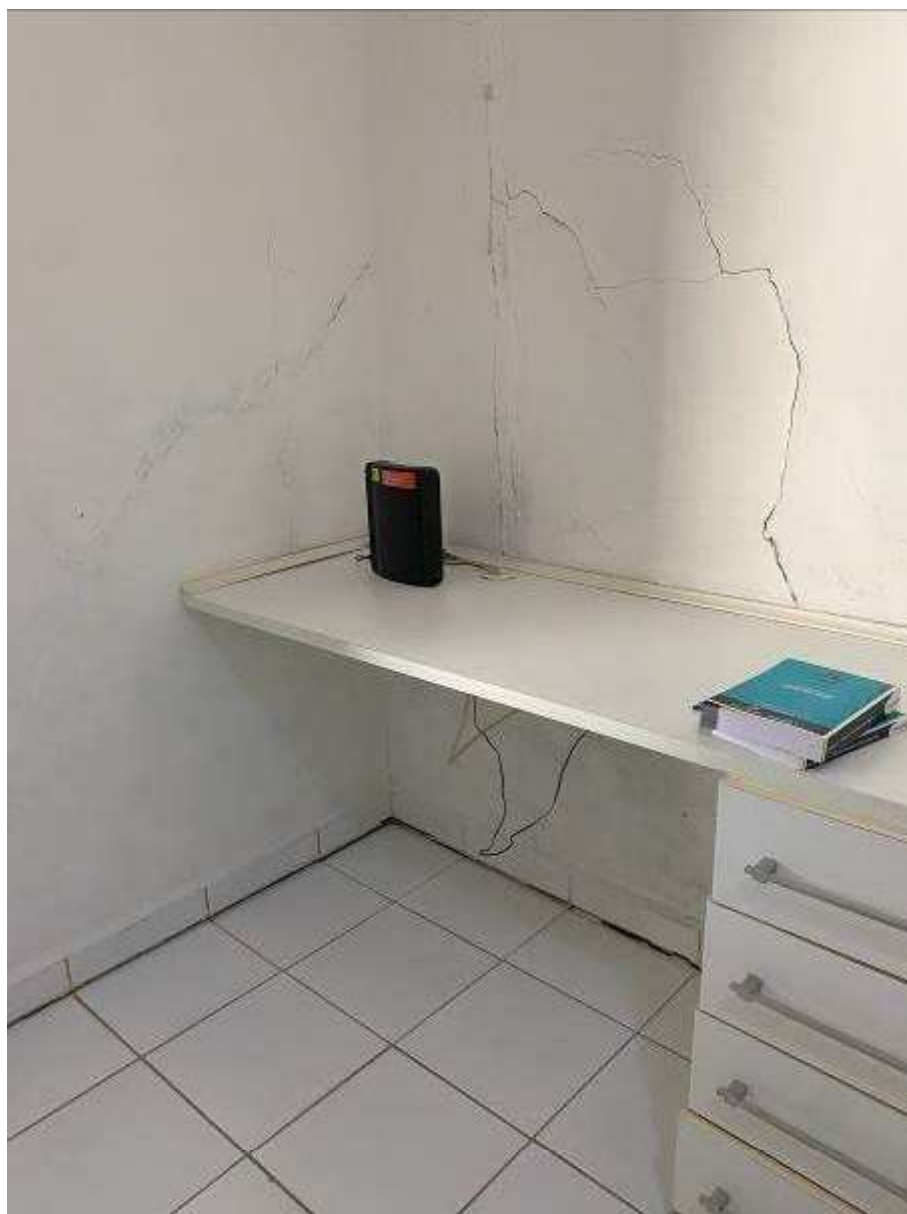
***Foto 38: Vista de uma das paredes do Dormitório 1. Nota-se a existência de fissuras e trincas. Também é possível observar manchas de umidade nas paredes.***

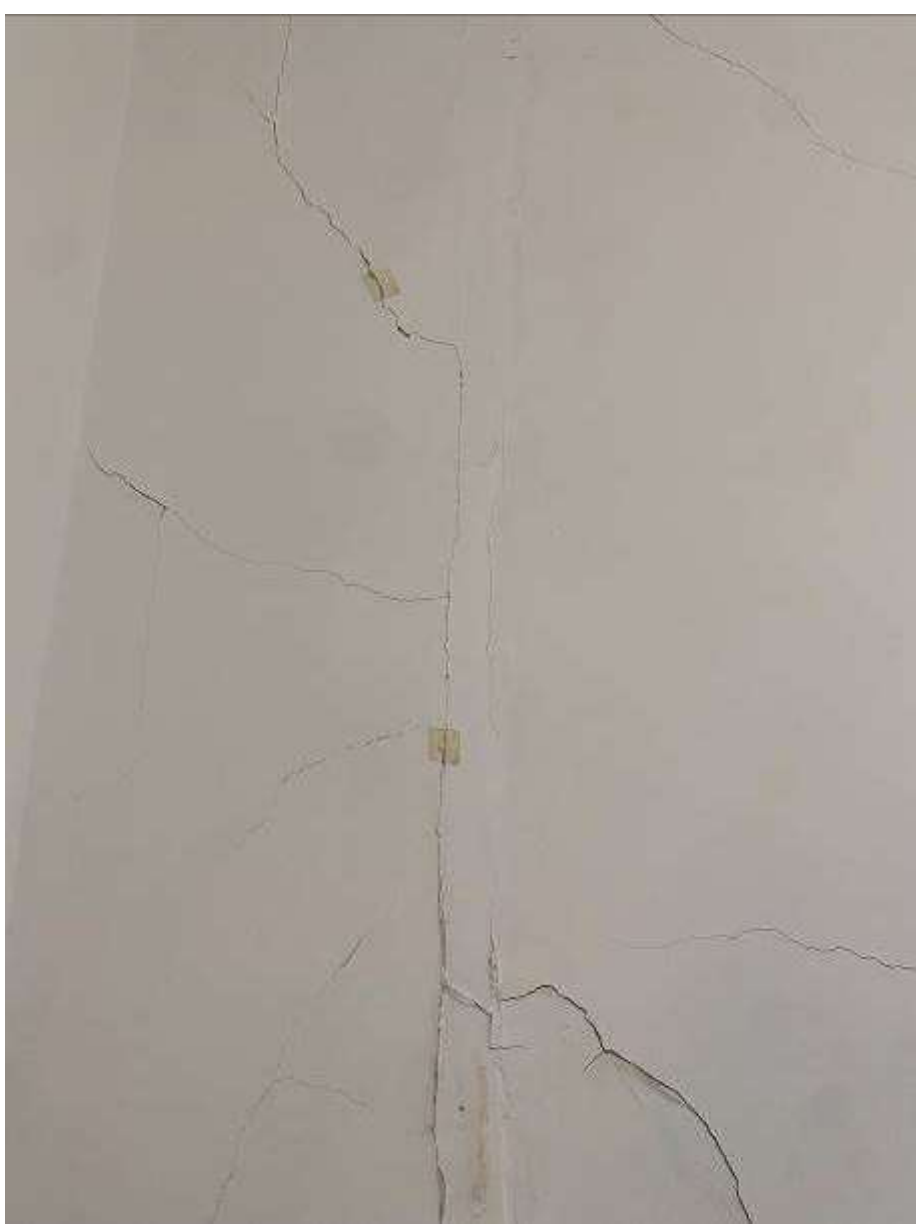
**Foto 39: *Idem foto anterior, por outro ângulo.***
