**ANTONIO GUILHERME MENEZES BRAGA**  
ENGENHEIRO CIVIL - CREA 0601341350  
ENGENHEIRO DE SEGURANÇA DO TRABALHO - REGISTRO 19.041  
Avenida Conselheiro Nébias nº 688 cj. 92 – Tel/Fax: (13) 3221-4595 - Santos - SP  
Email : ag.braga@uol.com.br

### **2.4.2 – Imóvel do Réu**

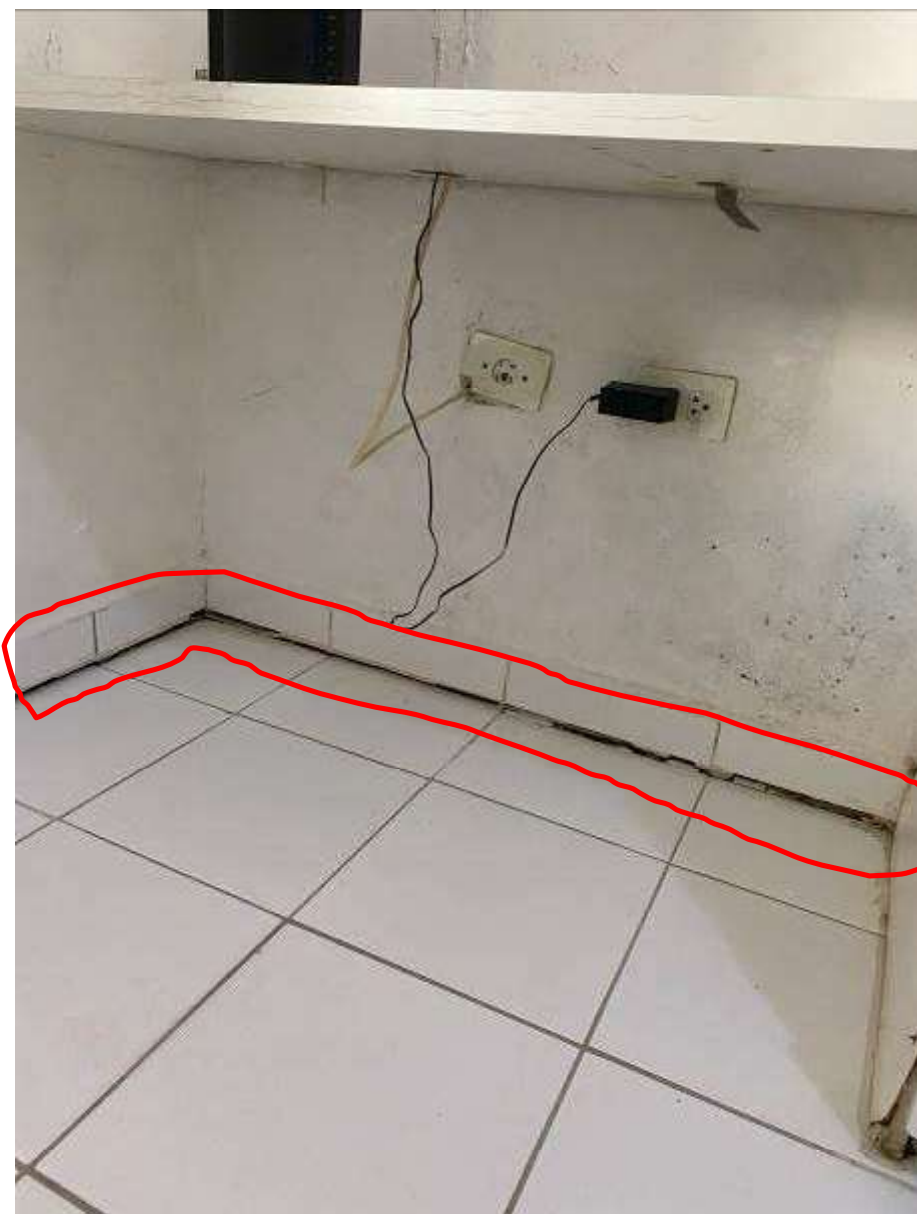
***Foto 40: Vista, em detalhe, de uma das paredes do Dormitório 1. Nota-se a existência de manchas de umidade e o deslocamento da estrutura. O Perito atestou a emissão de som cavo nesta área do piso.***

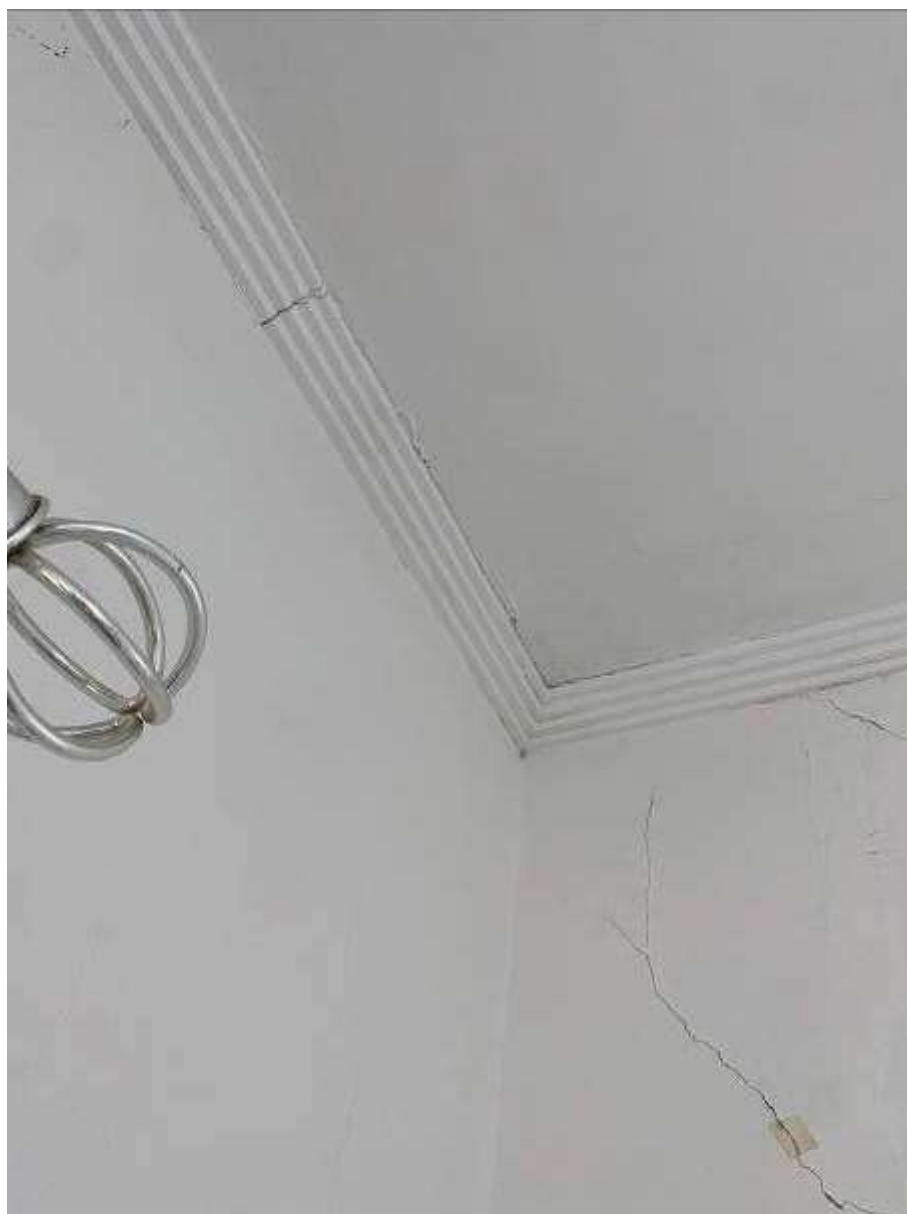
***Foto 41: Vista parcial da parede e teto do Dormitório 1. Em destaque, a existência de fissuras e trincas nas paredes e moldura de gesso.***

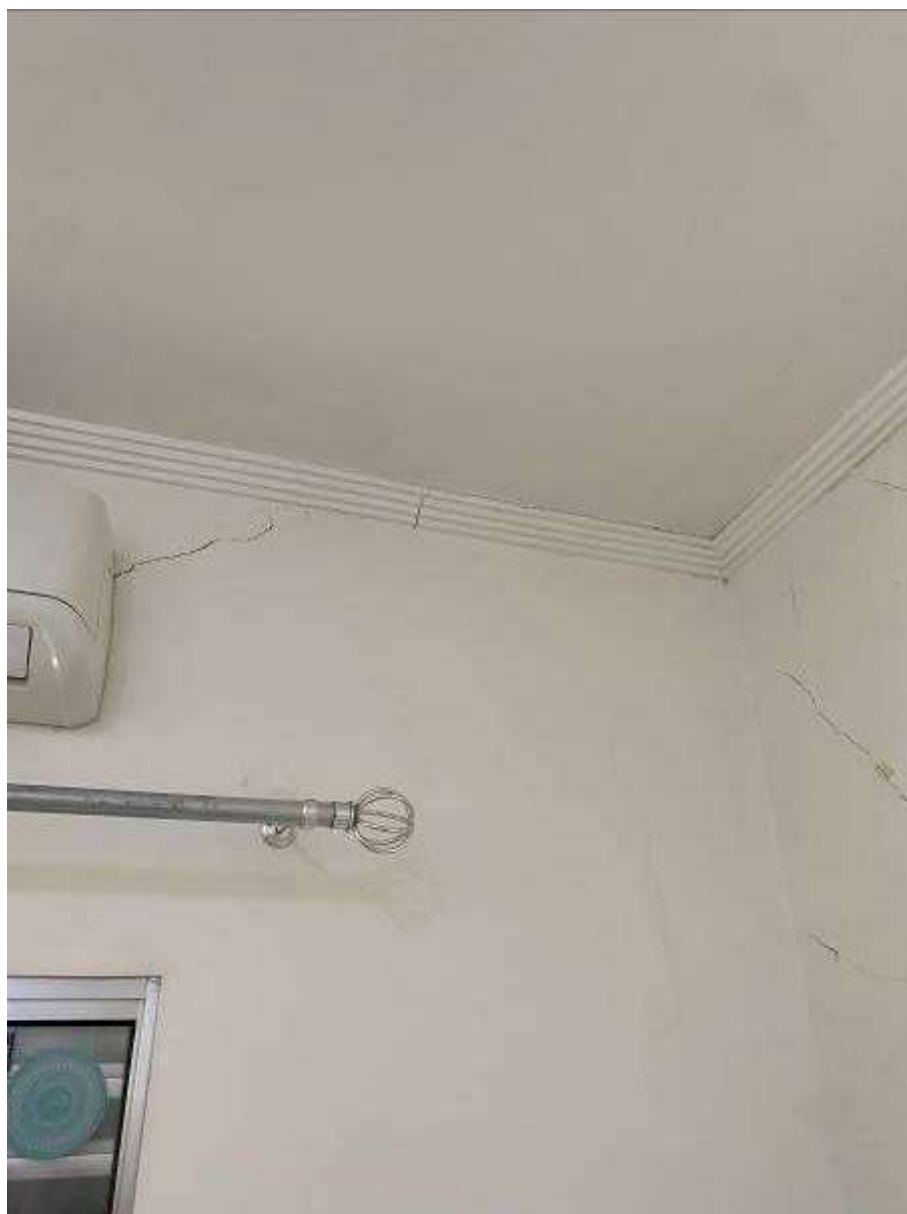
**Foto 42: *Idem foto anterior, por outro ângulo.***

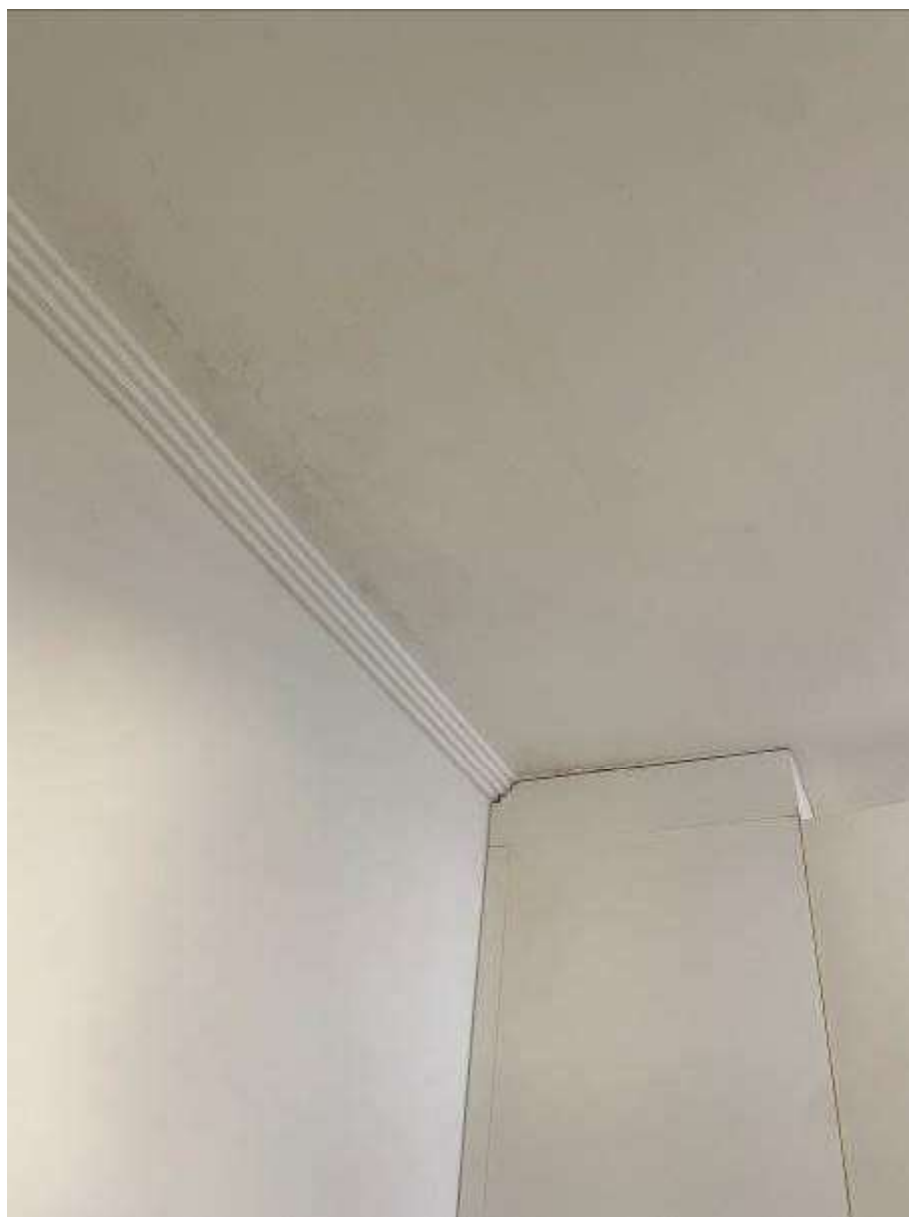
**Foto 43: Vista parcial do armário embutido do Dormitório 1.  
Nota-se o deslocamento parcial do mobiliário.**

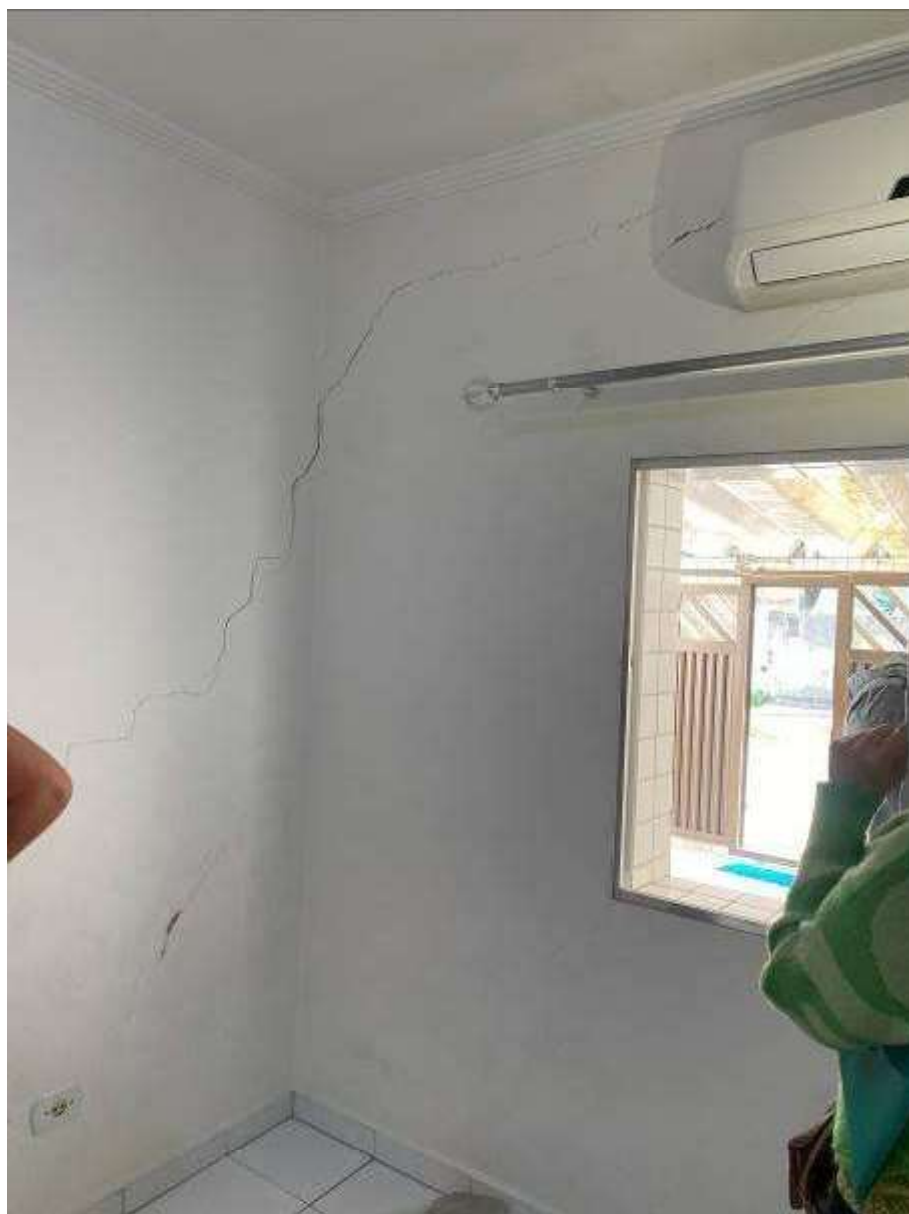
***Foto 44: Outra vista de parede do Dormitório 1. Em destaque, a rachadura passante do Dormitório 1 para a Sala.***

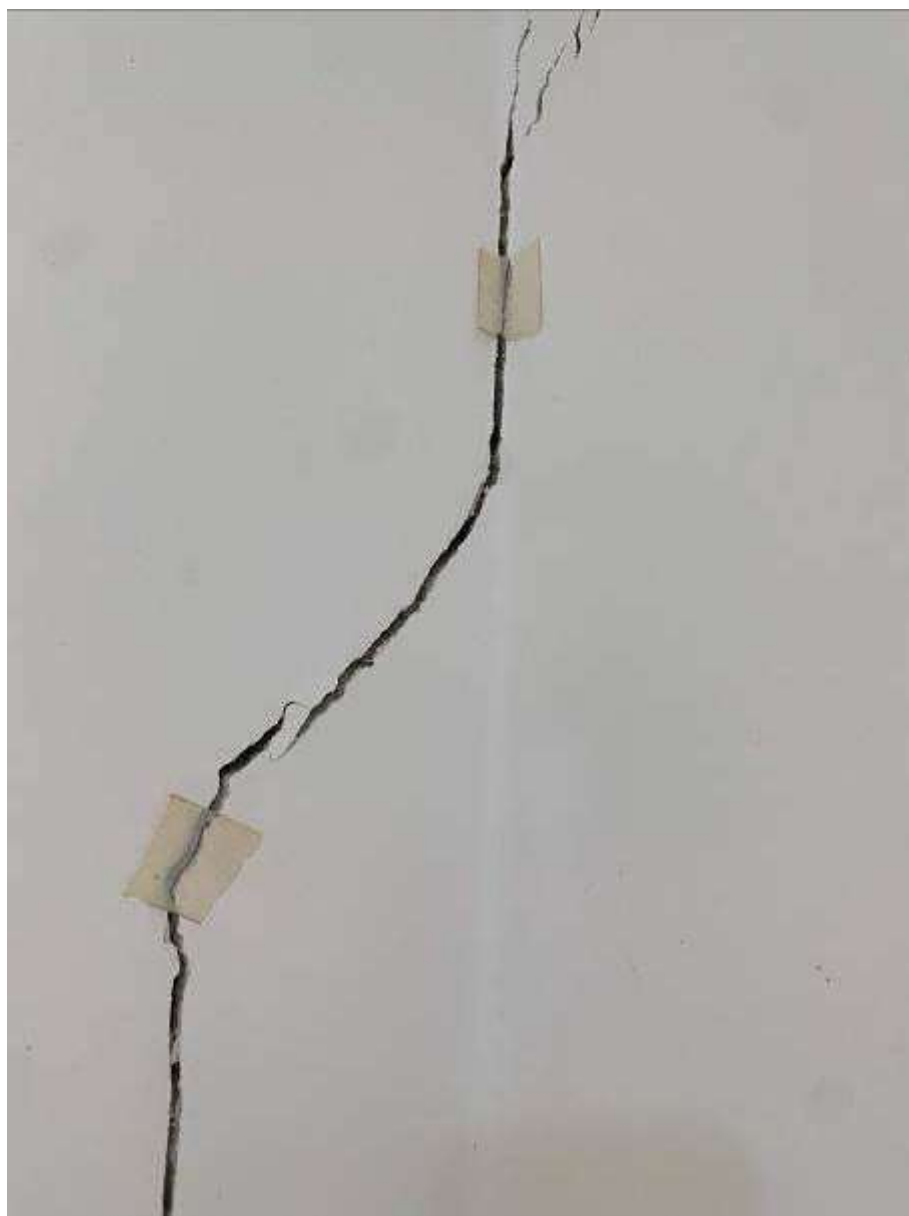
**Foto 45: *Idem foto anterior, por outro ângulo.***

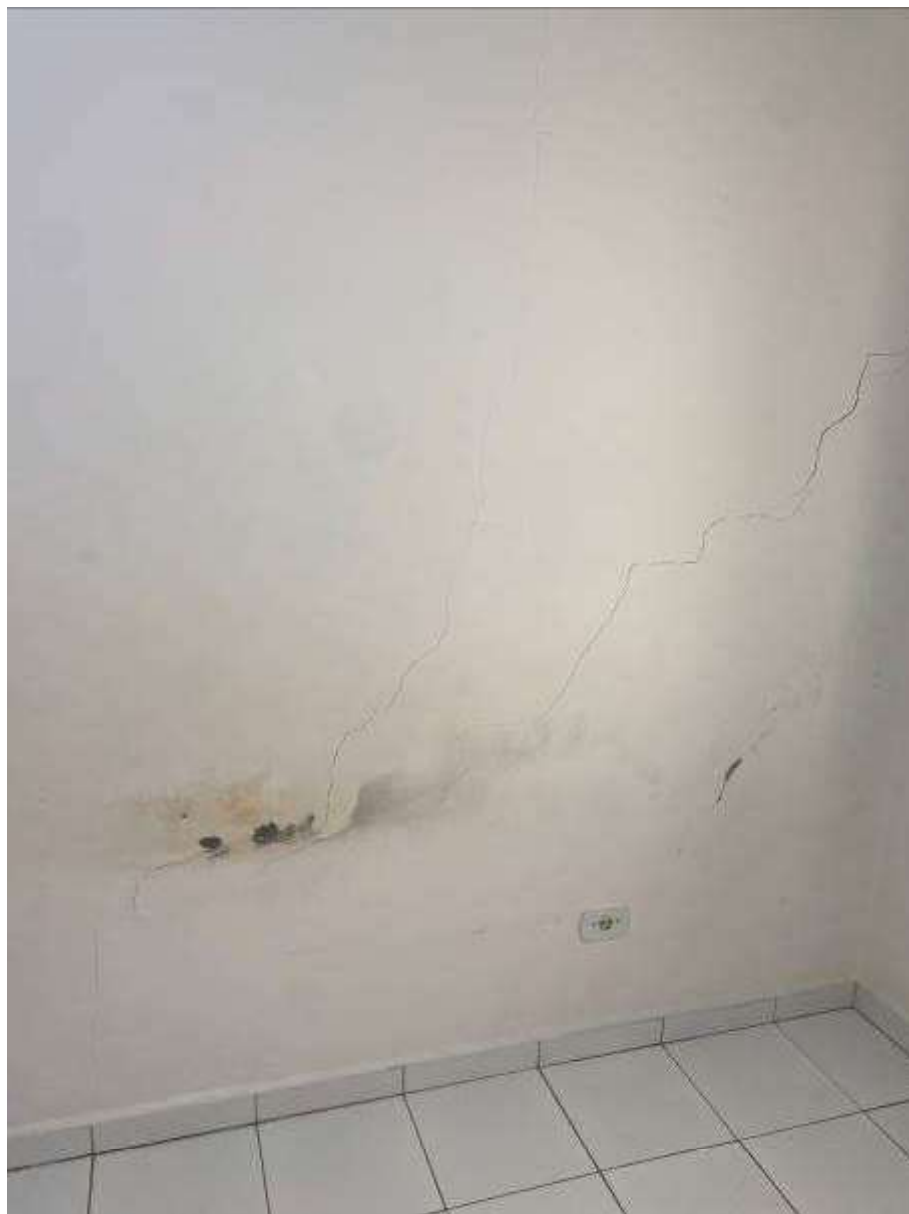
**Foto 46: Outra vista da parede do Dormitório 1. Em destaque, a existência de manchas de umidade no local.**

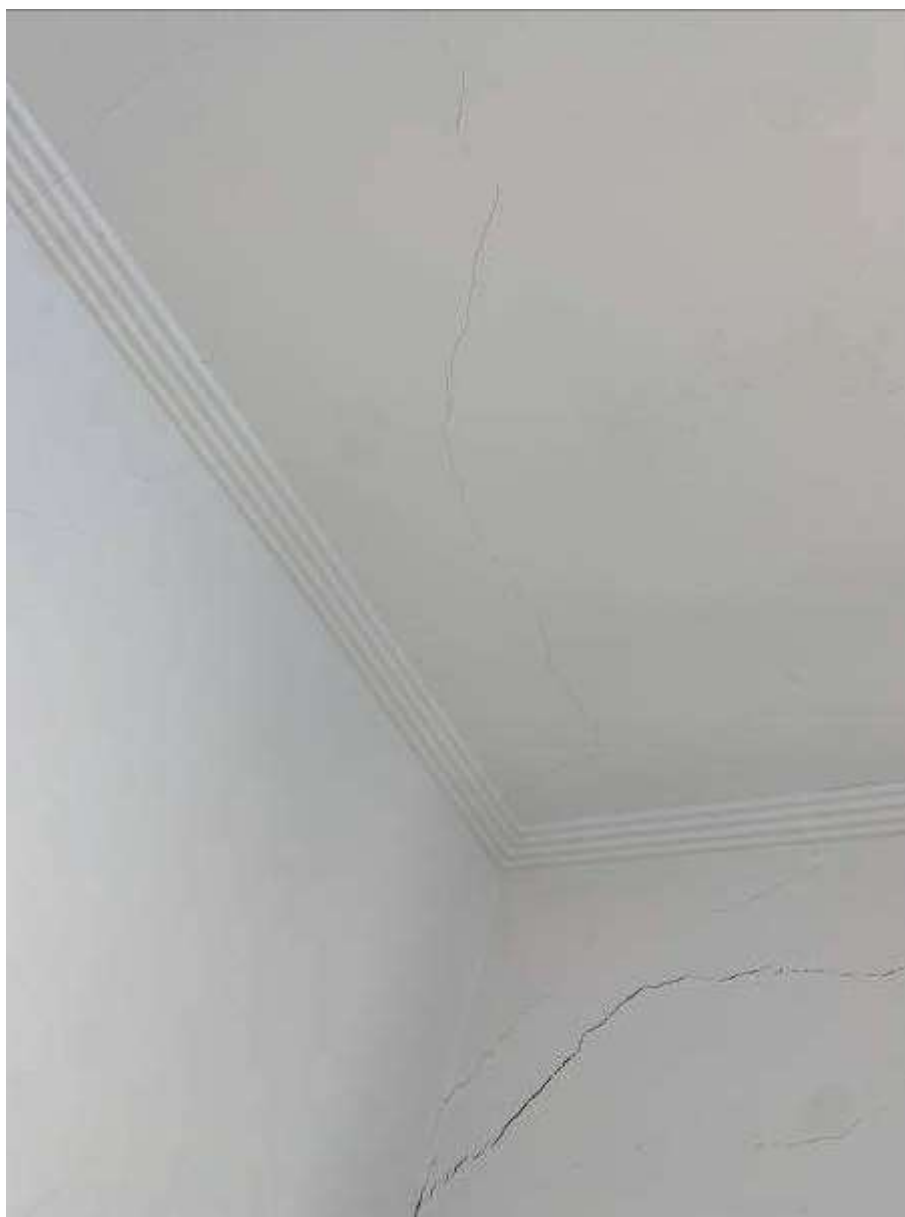
***Foto 47: Vista parcial de parede e teto do Dormitório 1. Nota-se a existência de fissura no teto e parte da rachadura citada anteriormente.***

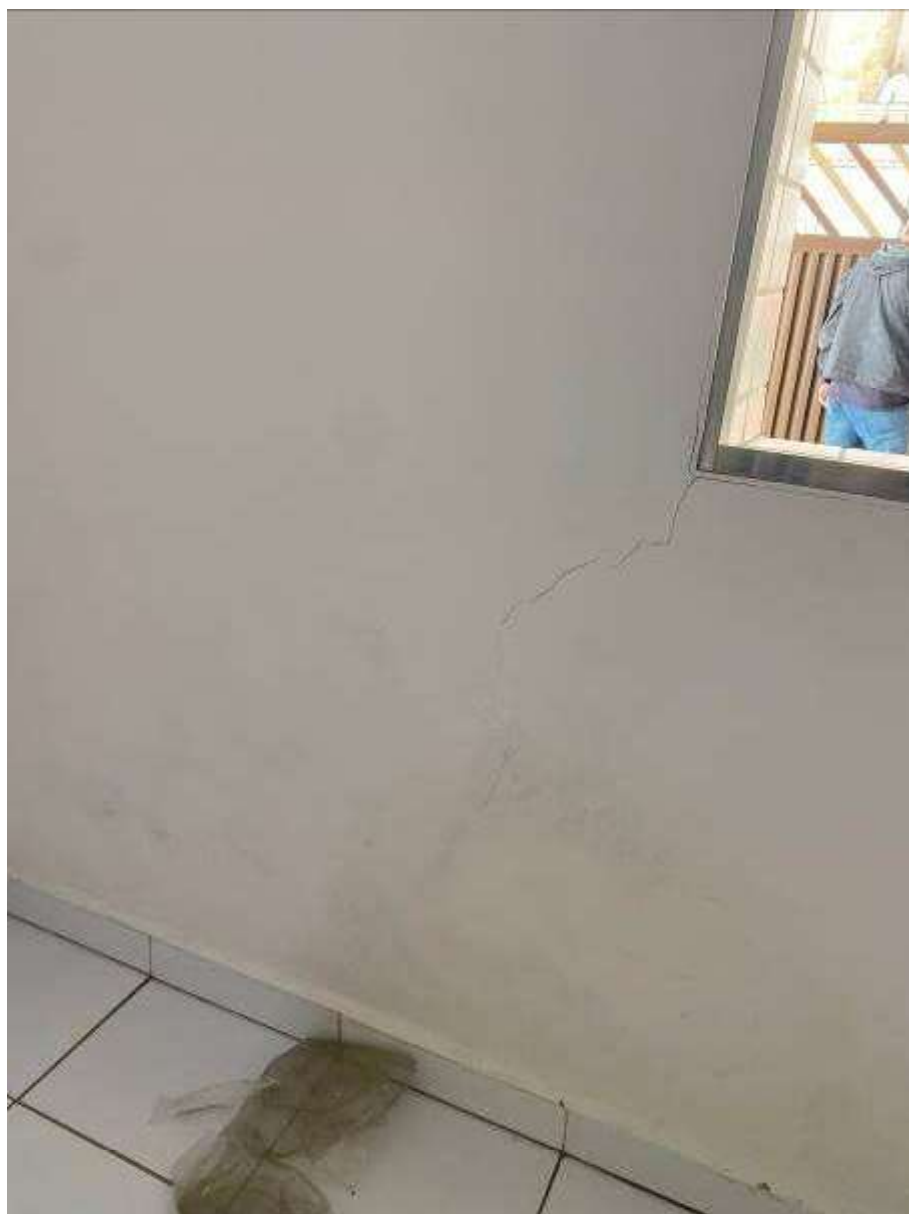
***Foto 48 Vista de parede da janela do Dormitório 1. Nota-se a existência de trinca e manchas de umidade no local.***

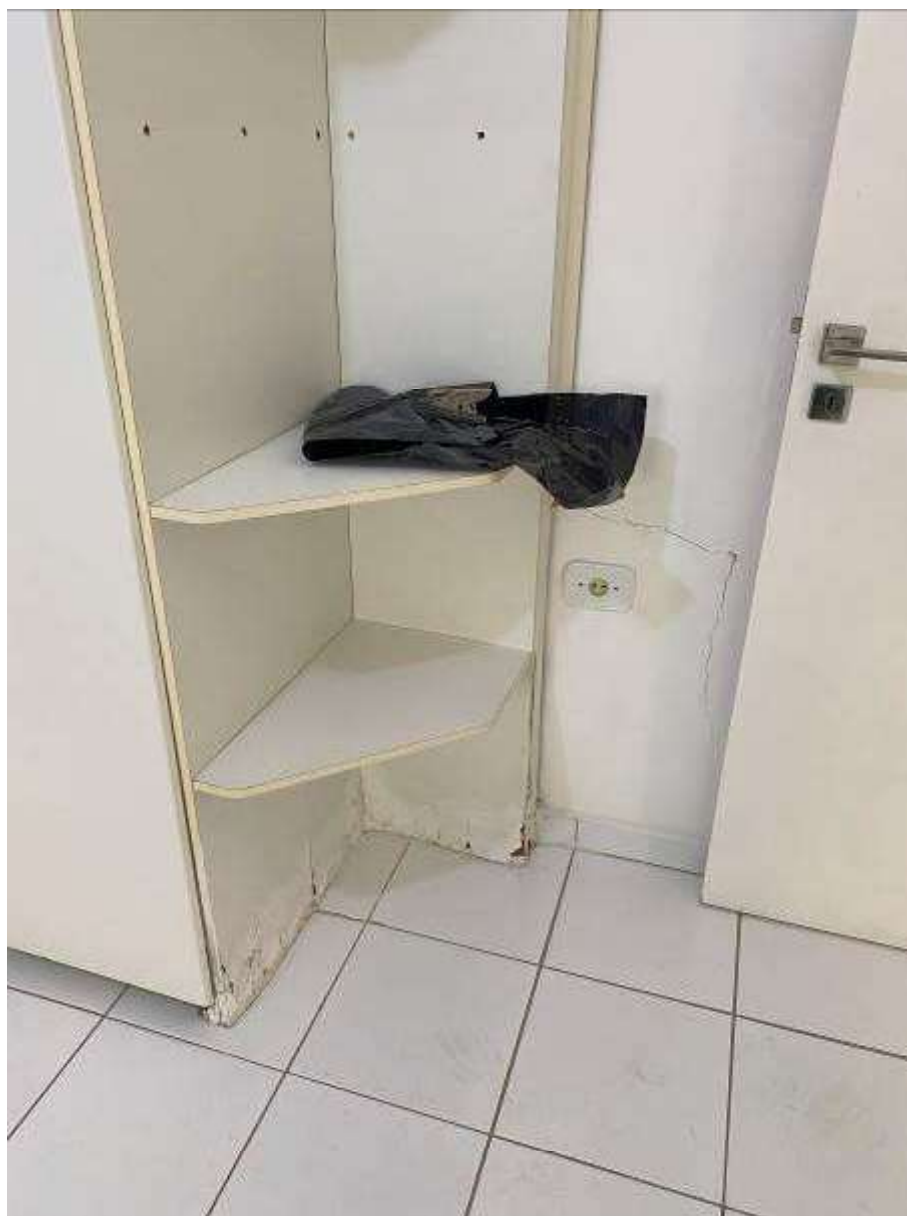
**Foto 49: Vista parcial do armário embutido do Dormitório 1. Nota-se os danos na base do mobiliário devido ao contato com a água. Também é possível observar a existência de rachadura provavelmente passante para o Dormitório 2.**

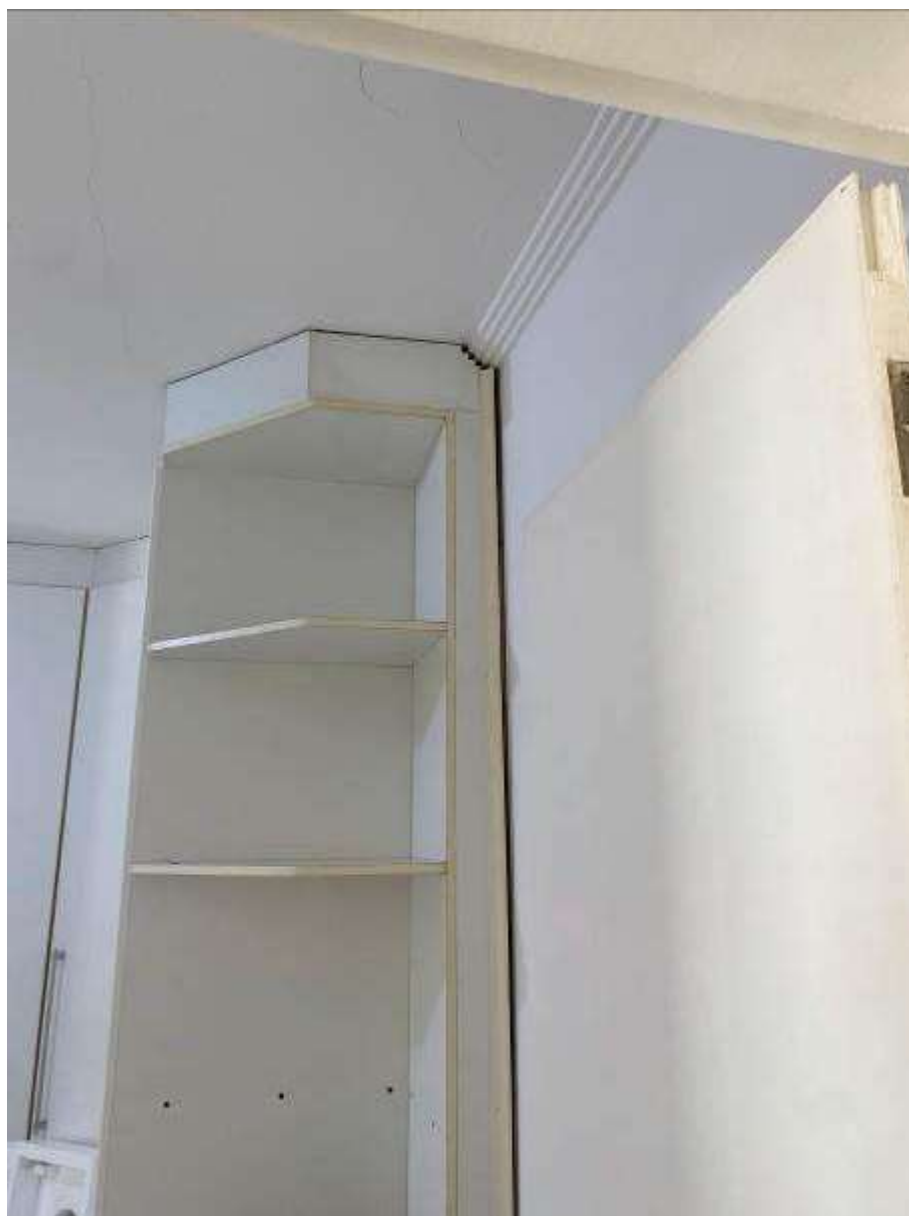
**Foto 50:** *Outra vista do armário embutido do Dormitório 1. Nota-se o deslocamento do mobiliário. Também é possível observar a existência de fissuras no teto.*

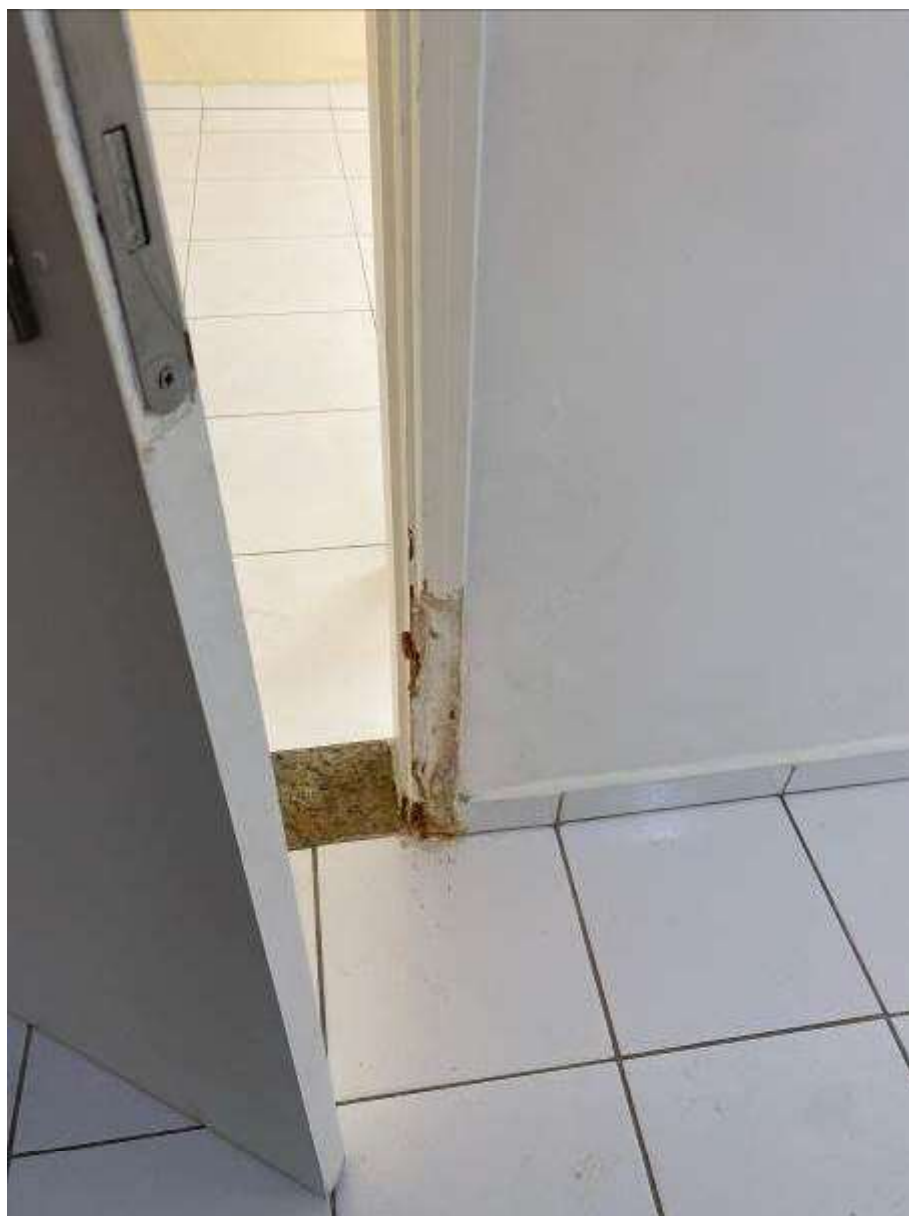
**Foto 51: Vista parcial do batente da porta do Dormitório 1.  
Nota-se os danos devido ao contato com a água.**

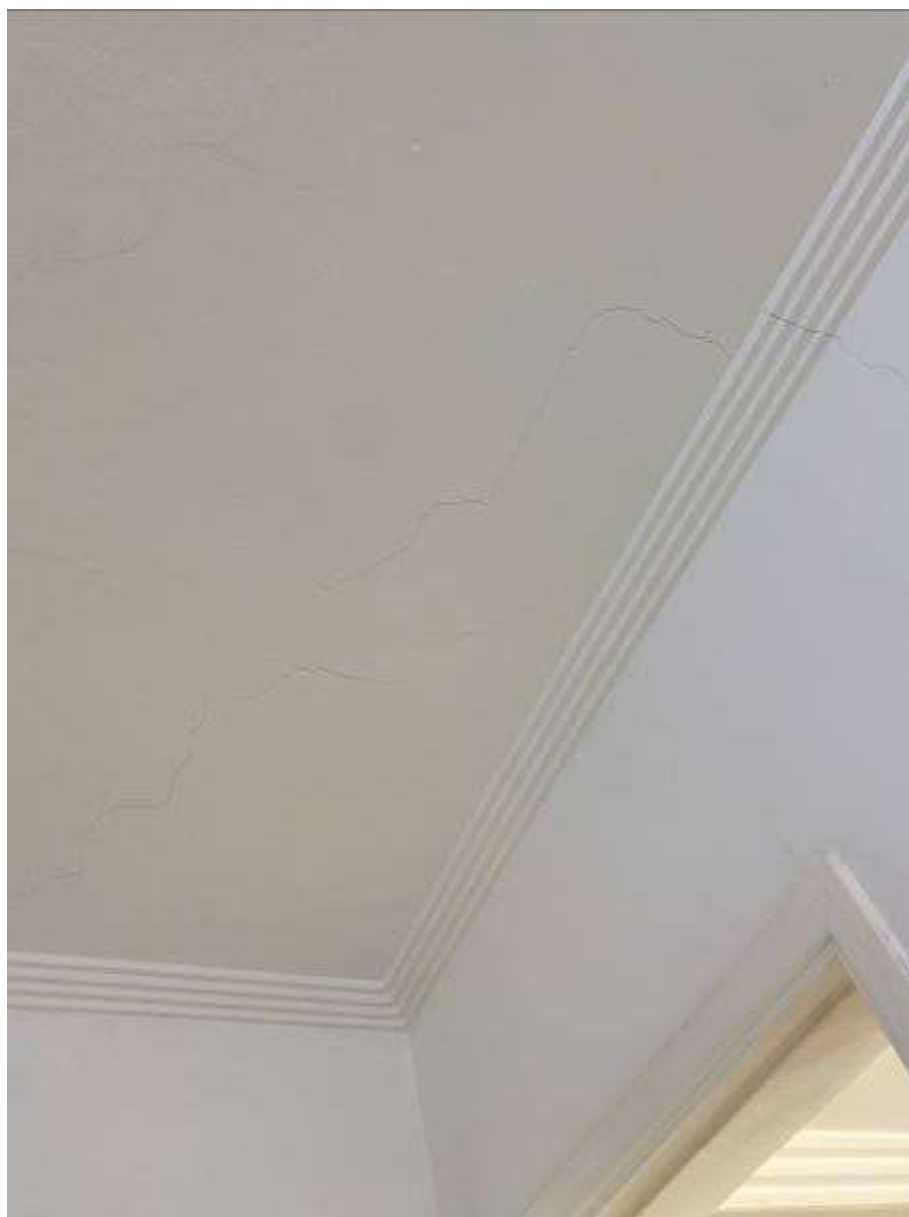
***Foto 52: Vista parcial do teto do Dormitório 1. Nota-se a existência de fissuras no local.***

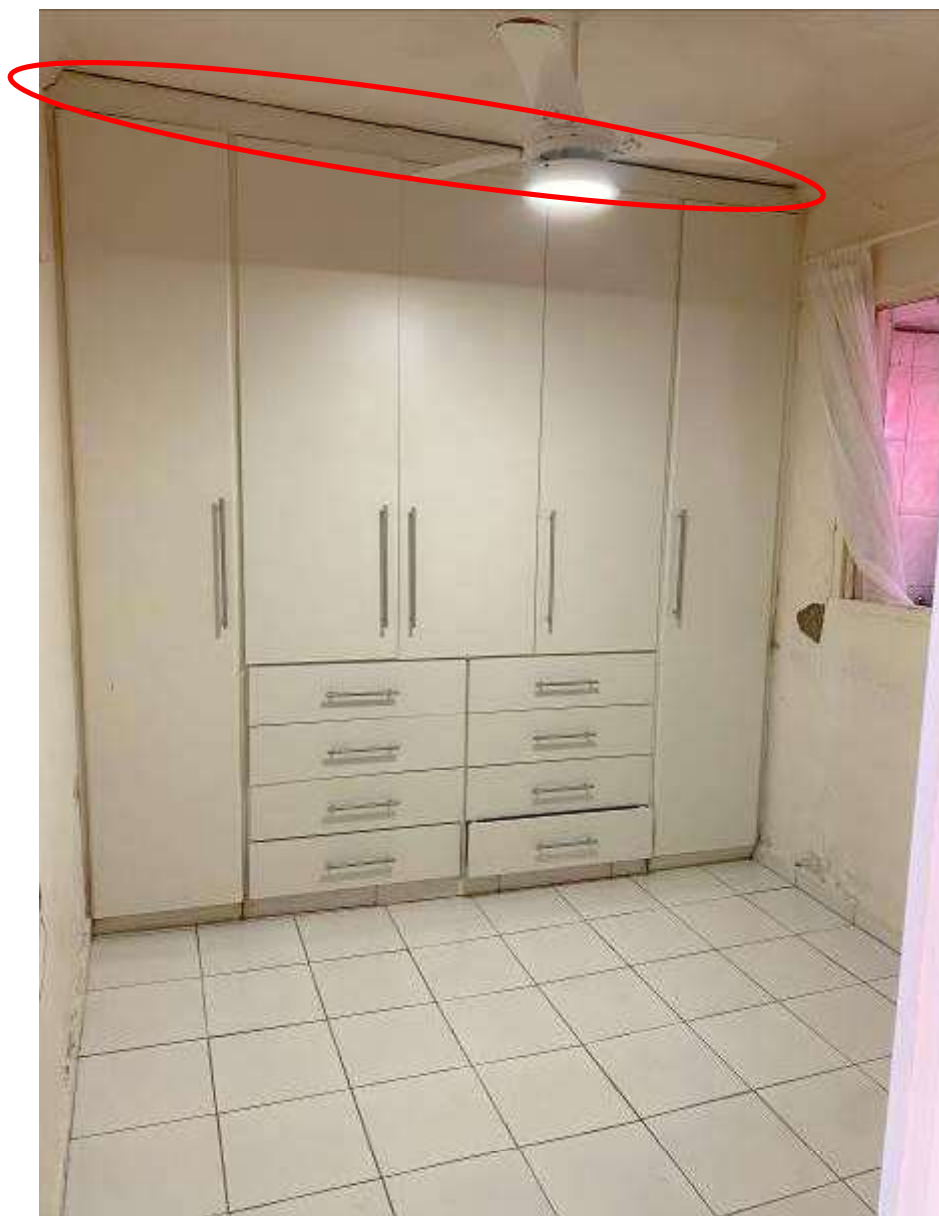
**Foto 53: Vista geral do Dormitório 2. Em destaque, o deslocamento do armário embutido.**

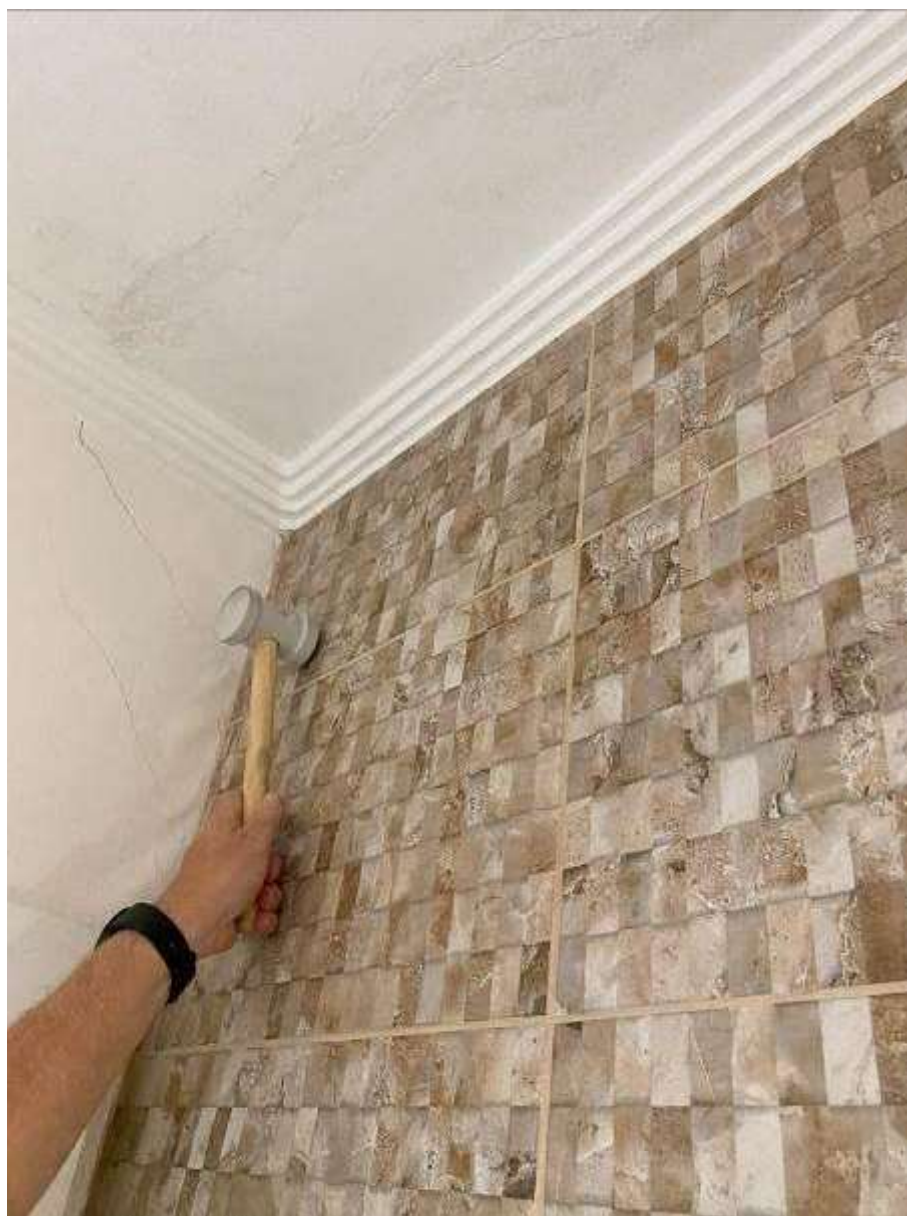
**Foto 54:** *Vista de outra parede do Dormitório 2. O Perito atestou a emissão de som cavo nesta área.*

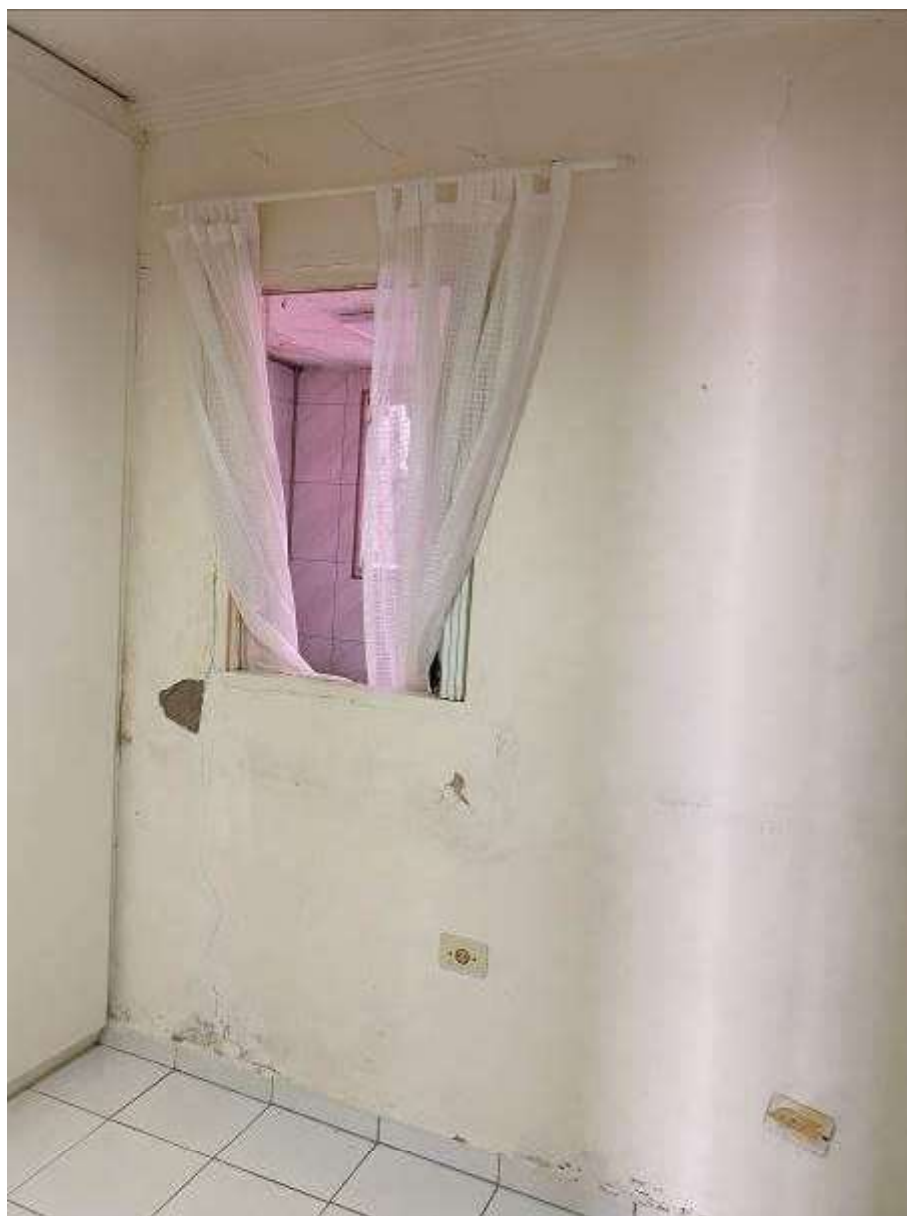
***Foto 55: Vista de uma das paredes do Dormitório 2. Em destaque, a existência de manchas de umidade e deslocamento de pintura, bem como fissuras generalizadas.***

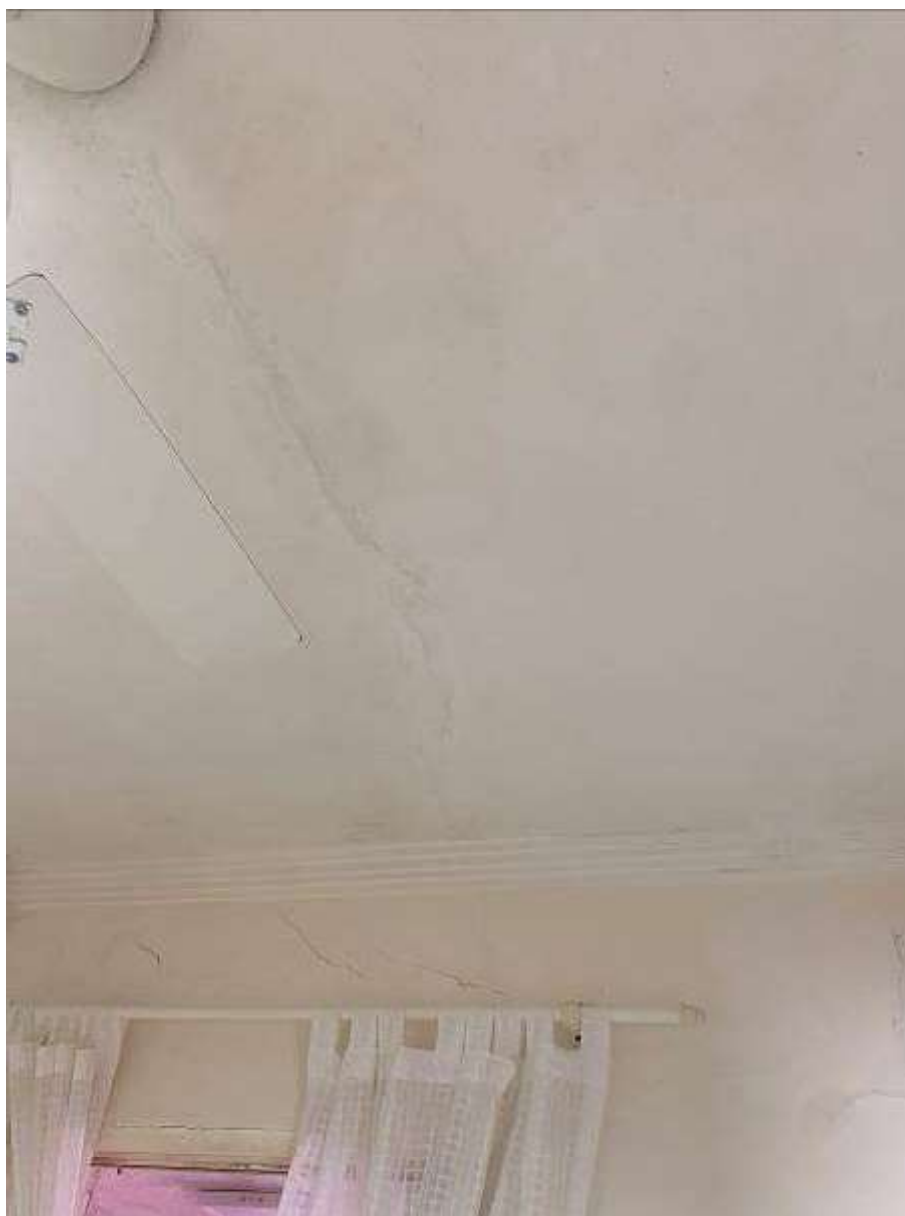
**Foto 56: Vista parcial do teto do Dormitório 2. Nota-se a existência de fissura no teto.**

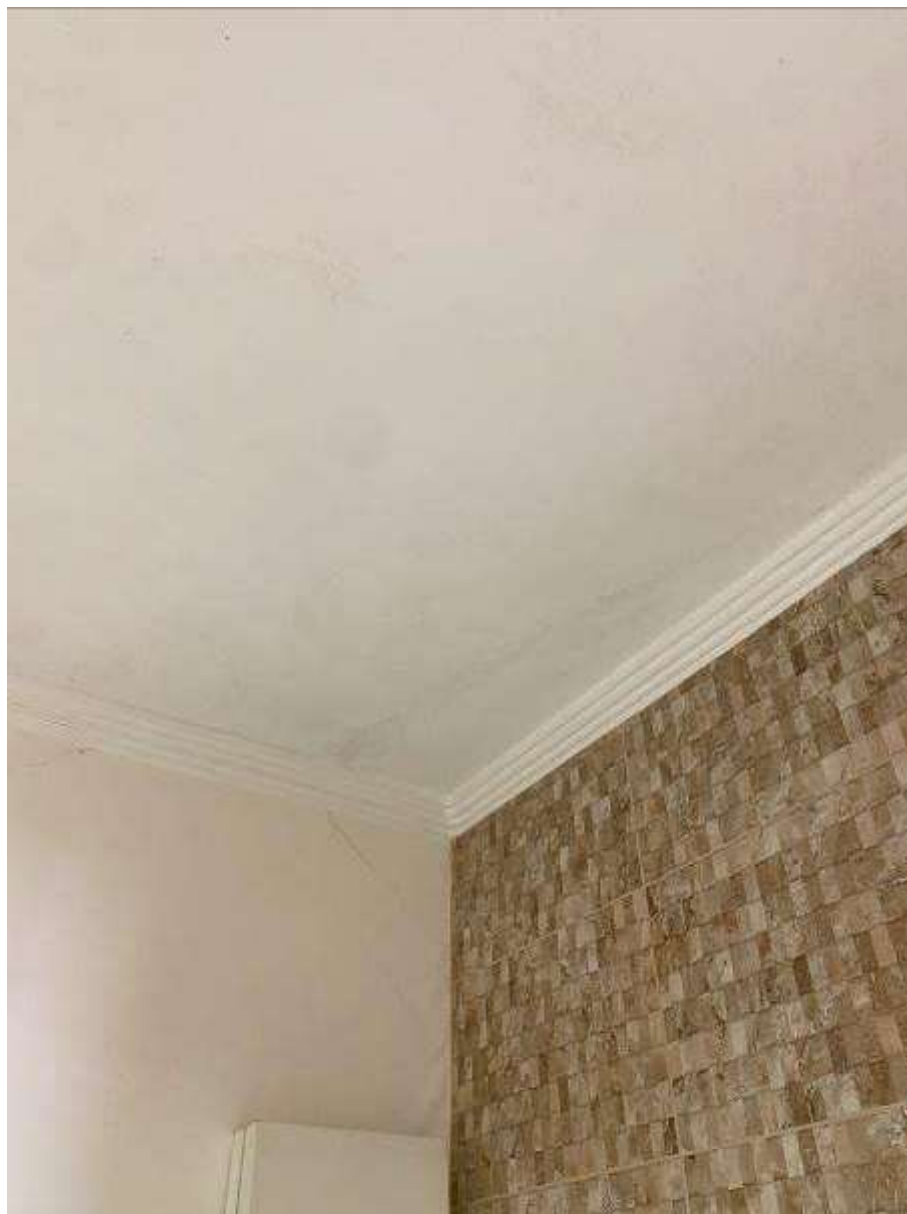
**Foto 57: Outra vista parcial do teto do Dormitório 2, com nova fissura existente.**

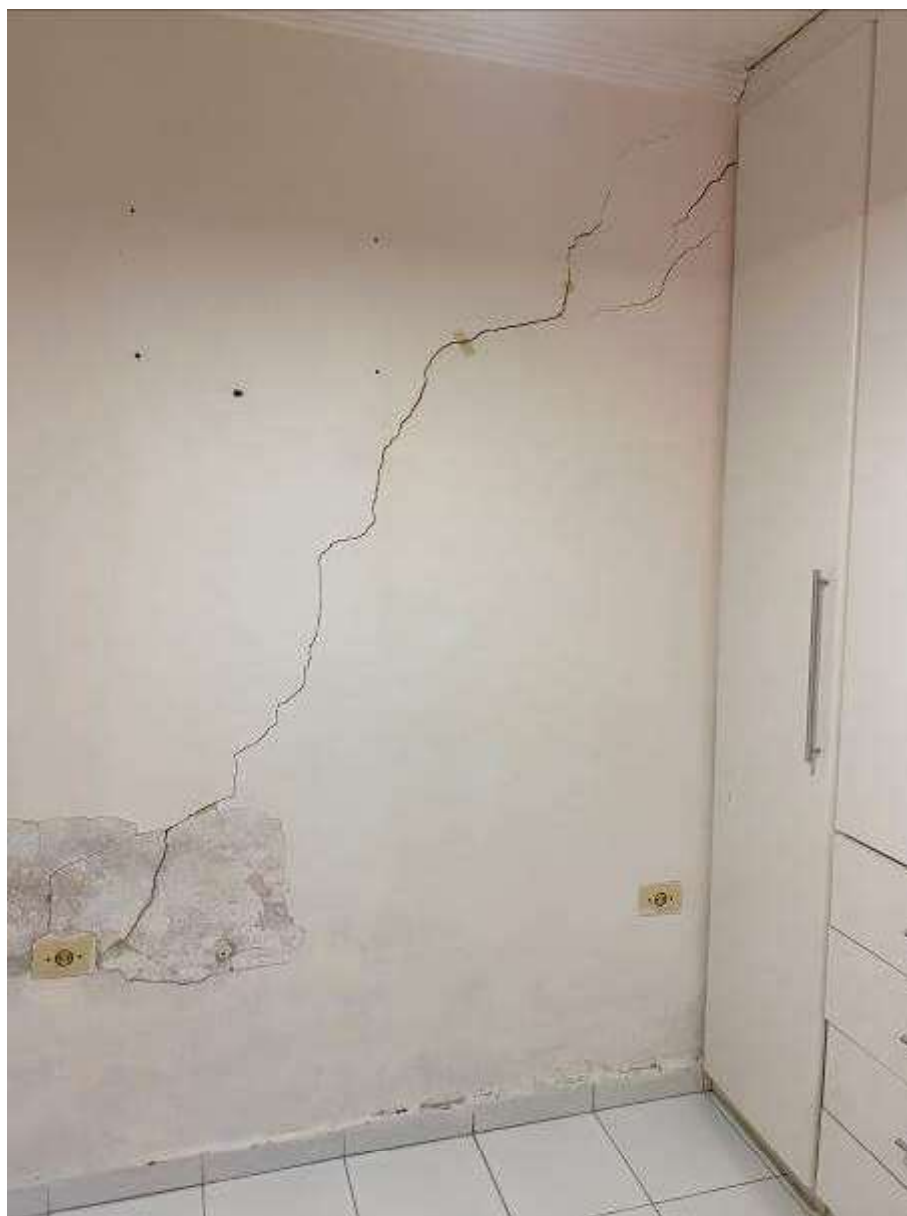
***Foto 58: Vista de outra parede do Dormitório 2. Em destaque, a existência de rachadura provavelmente passante para o Dormitório 1. Também é possível observar manchas de umidade e deslocamento da pintura.***

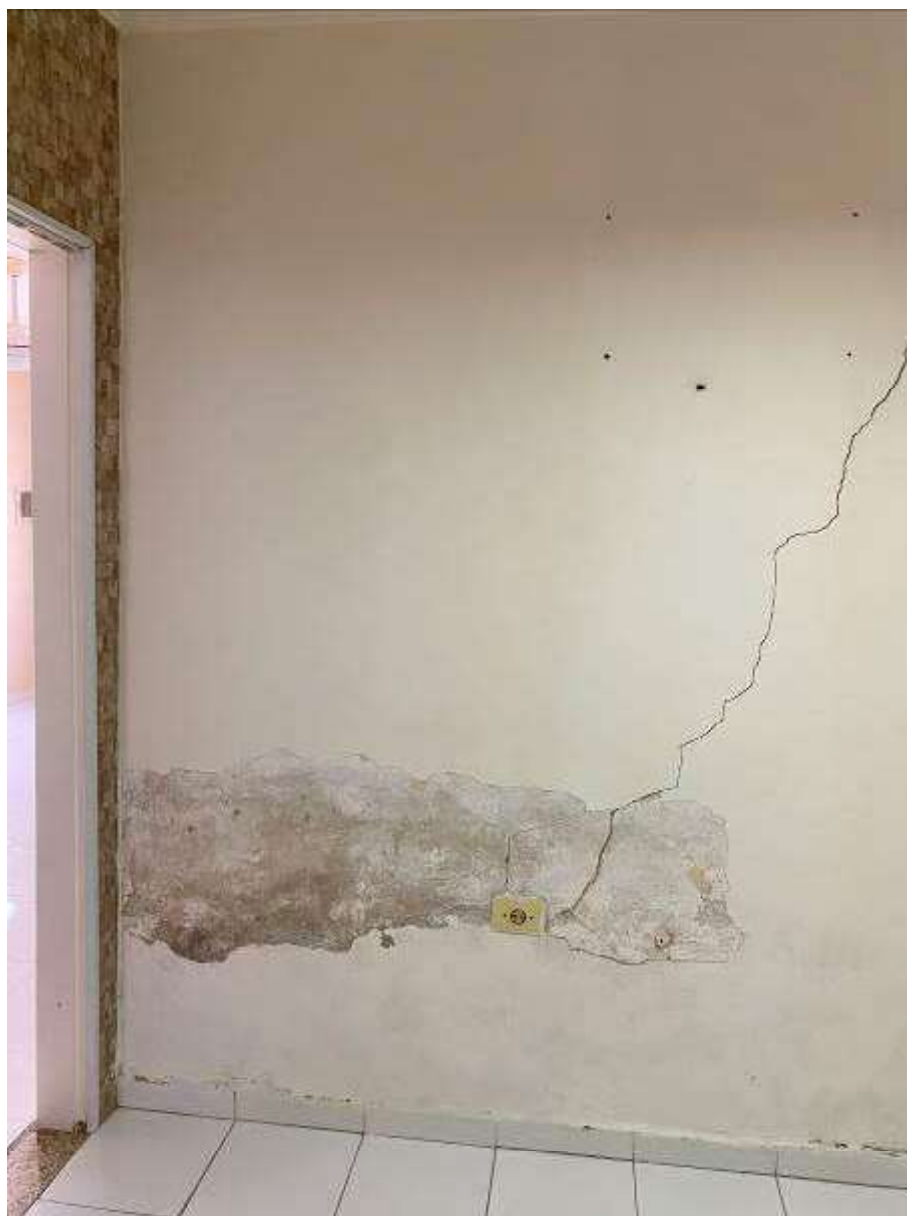
**Foto 59: *Idem foto anterior, por outro ângulo.***
