**ANTONIO GUILHERME MENEZES BRAGA**  
ENGENHEIRO CIVIL - CREA 0601341350  
ENGENHEIRO DE SEGURANÇA DO TRABALHO - REGISTRO 19.041  
Avenida Conselheiro Nébias nº 688 cj. 92 – Tel/Fax: (13) 3221-4595 - Santos - SP  
Email : ag.braga@uol.com.br

### **2.4.2 – Imóvel do Réu**

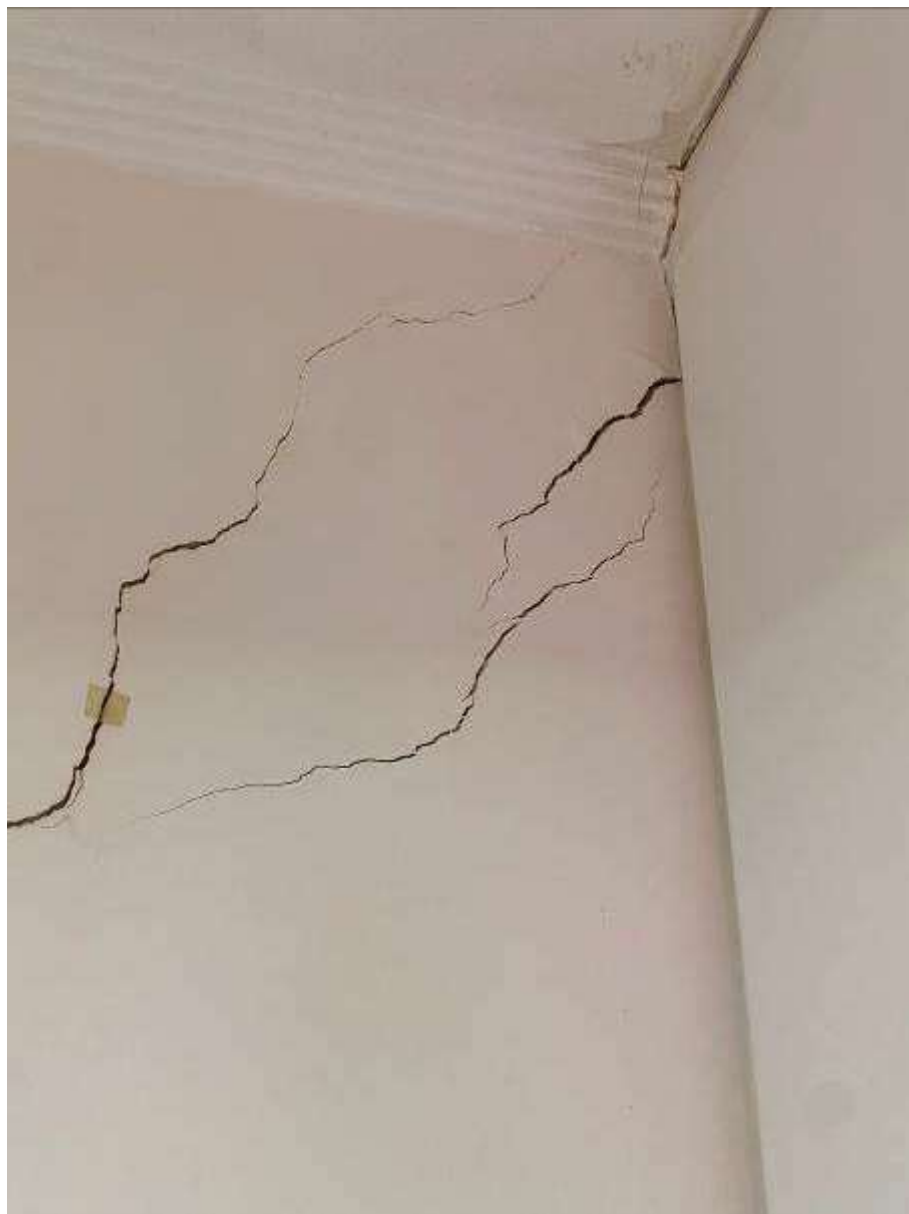
**Foto 60: Vista, em detalhe, das rachaduras existente no Dormitório 2.**

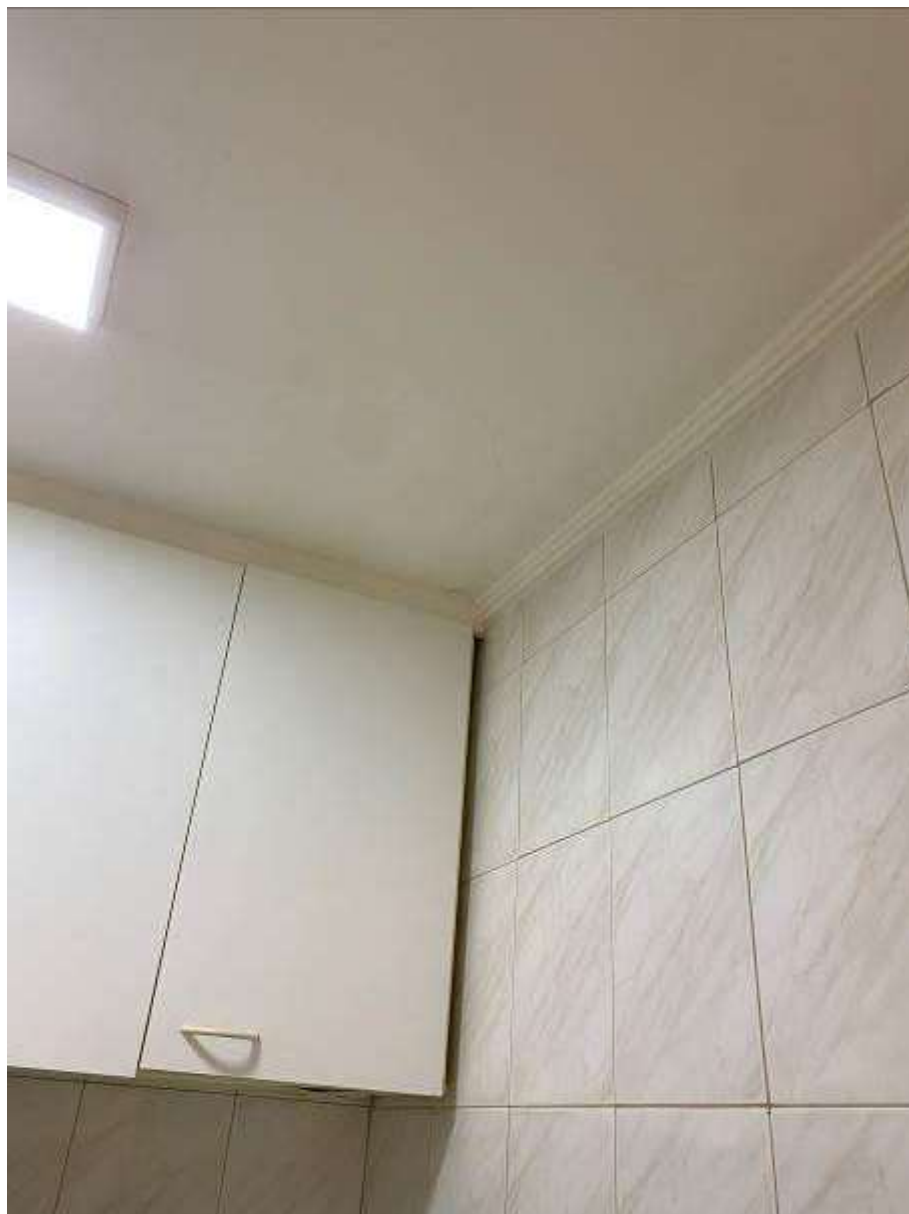
**Foto 62: Vista parcial do teto da Despensa. Nota-se a existência de fissura no local.**

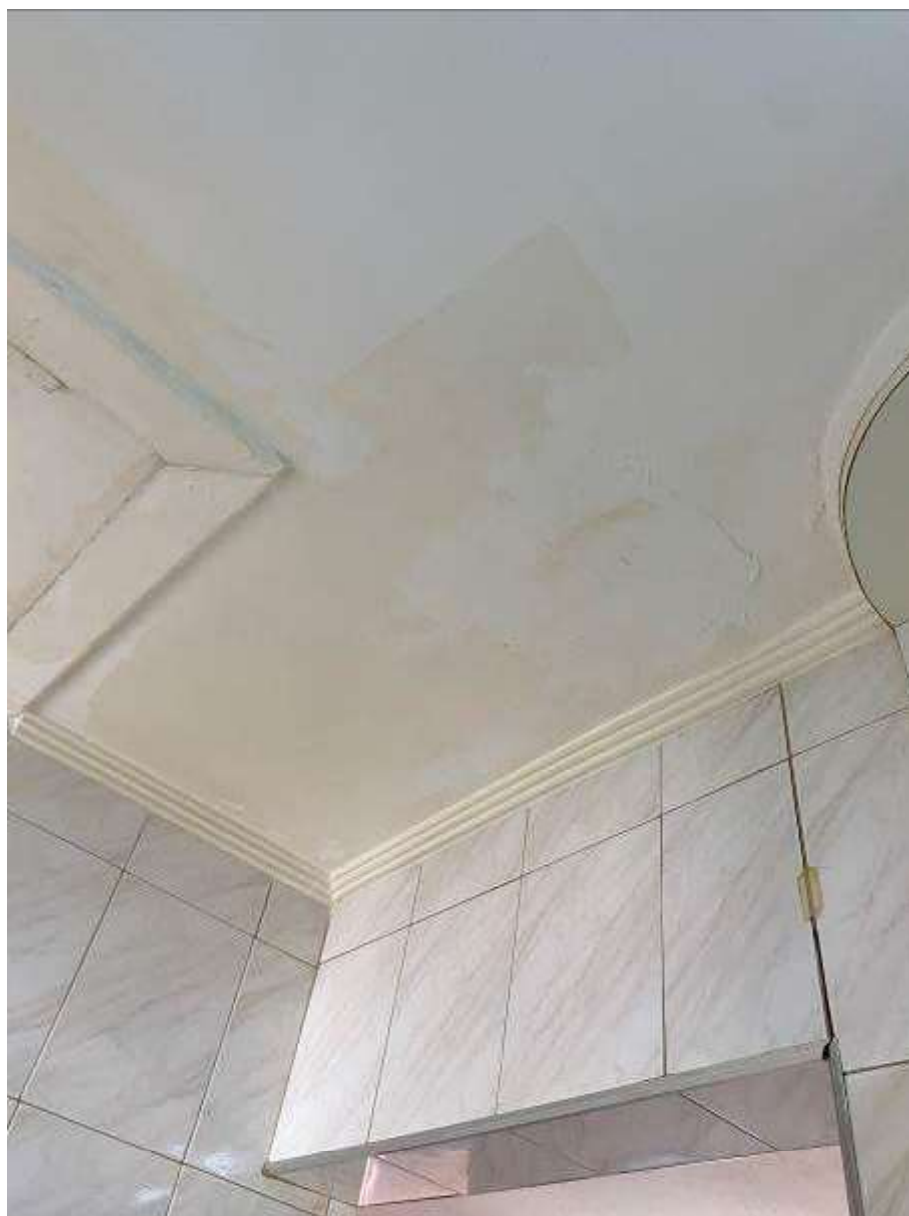
**Foto 63: Nova vista parcial do teto da Despensa. Em destaque, o deslocamento da estrutura e a existência de fissura no teto.**

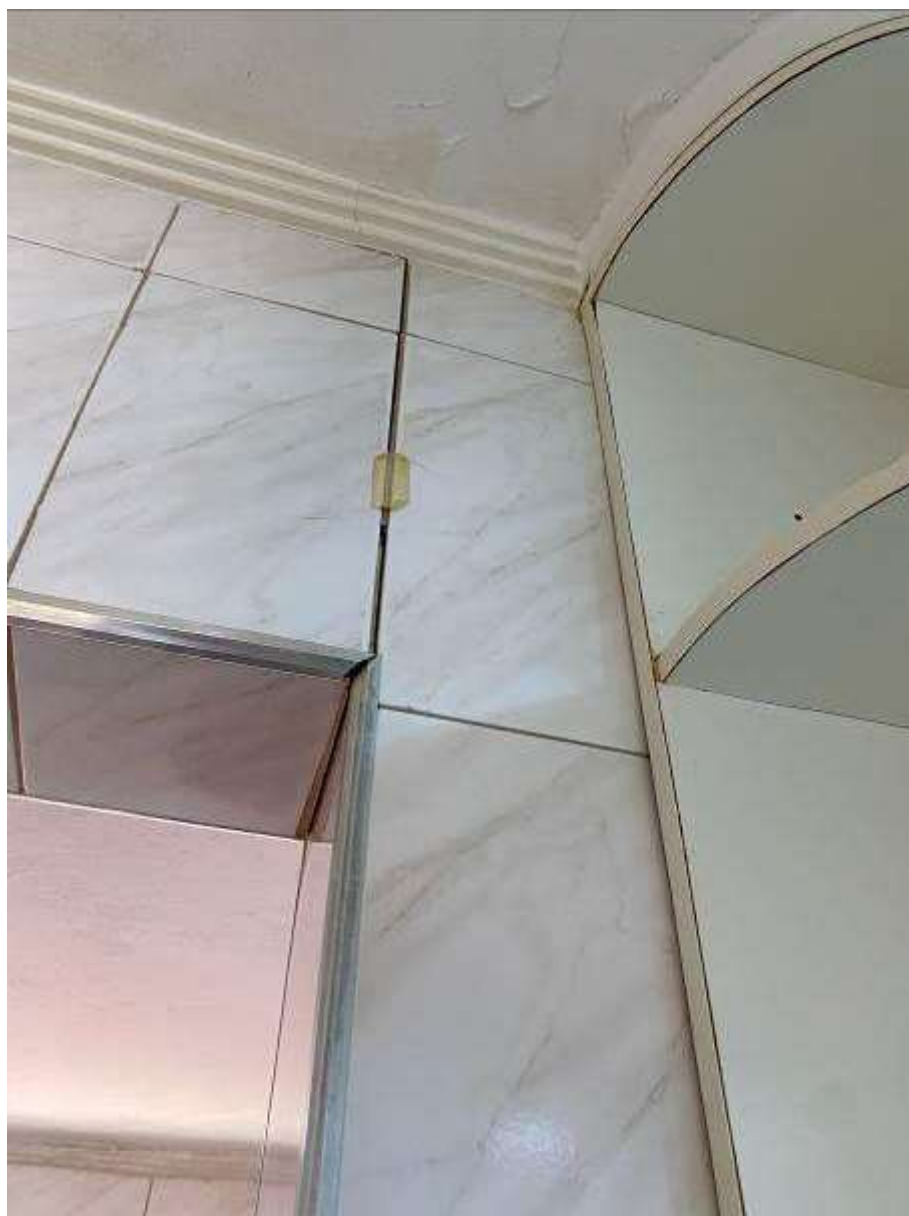
**Foto 64: *Idem foto anterior, por outro ângulo.***

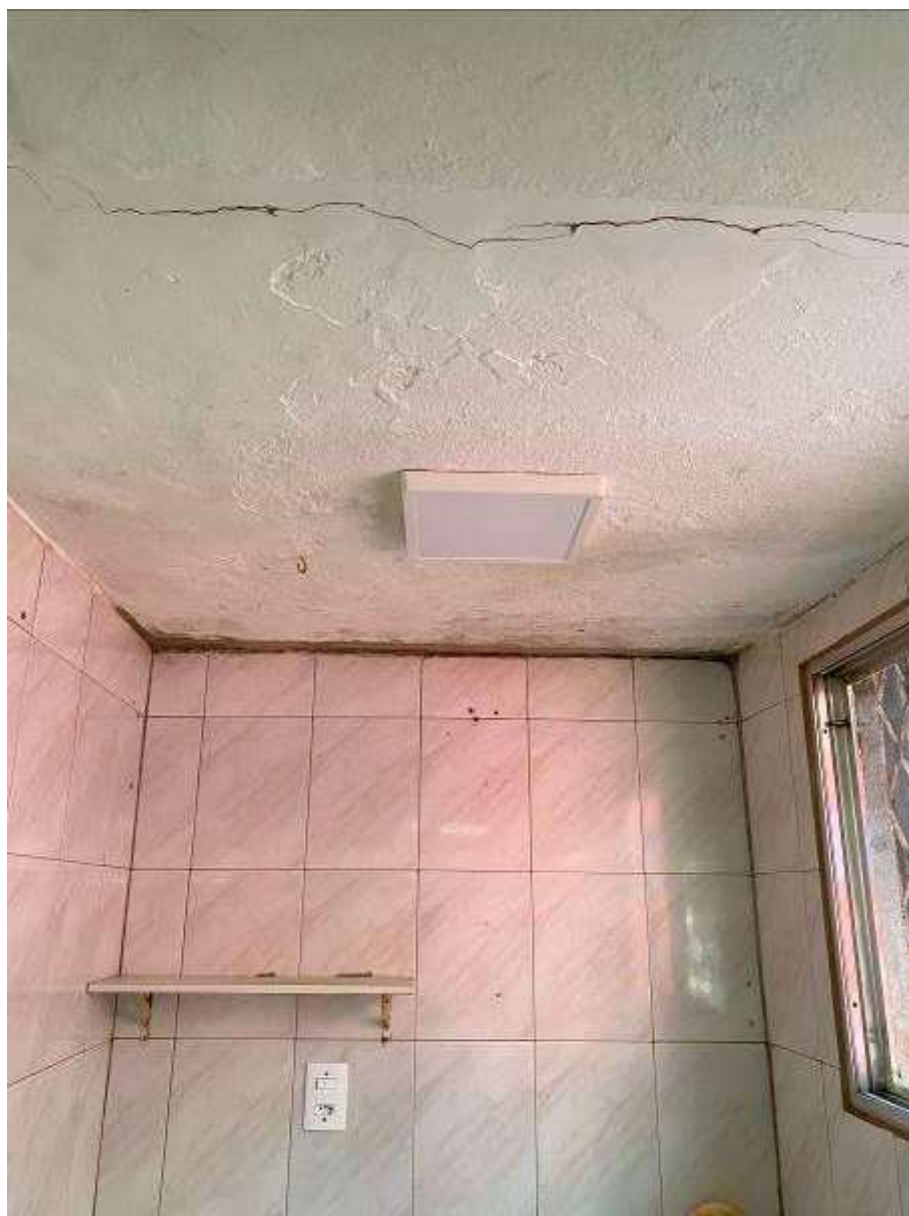
***Foto 66: Vista geral do teto da área de serviço. Nota-se a existência de manchas de umidade e trinca no local.***

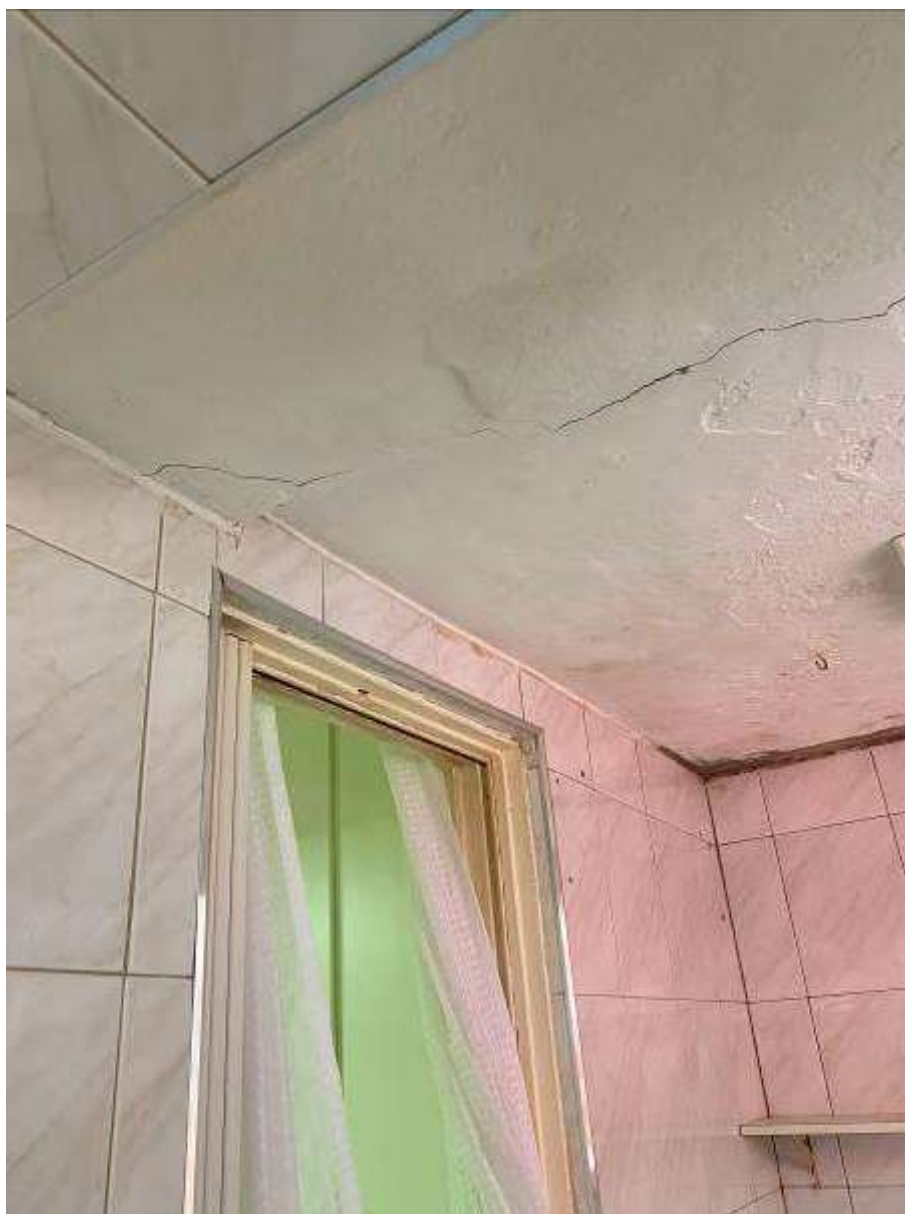
**Foto 67: *Idem foto anterior, por outro ângulo.***

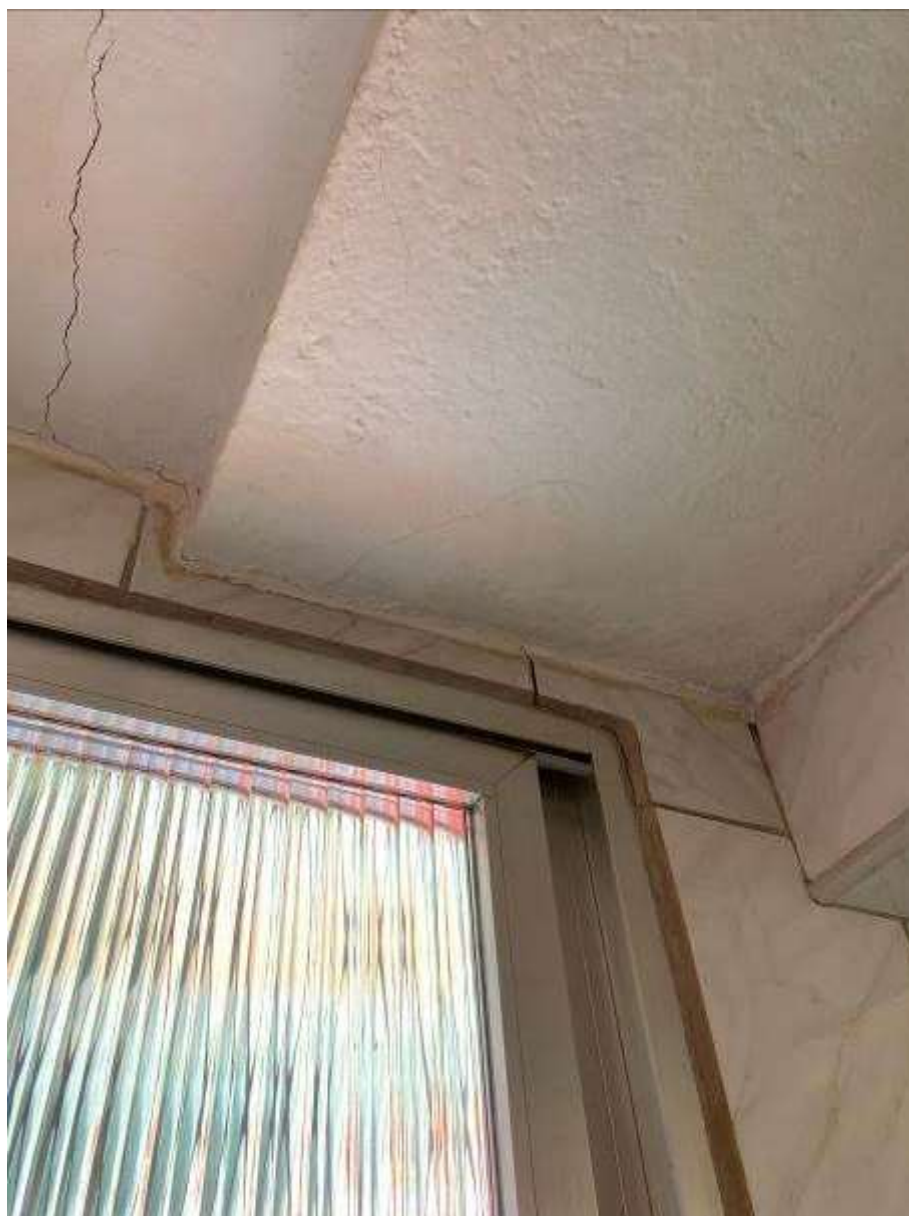
***Foto 68: Outra vista parcial do teto da Área de Serviço. Nota-se a existência de trinca e fissuras no local.***

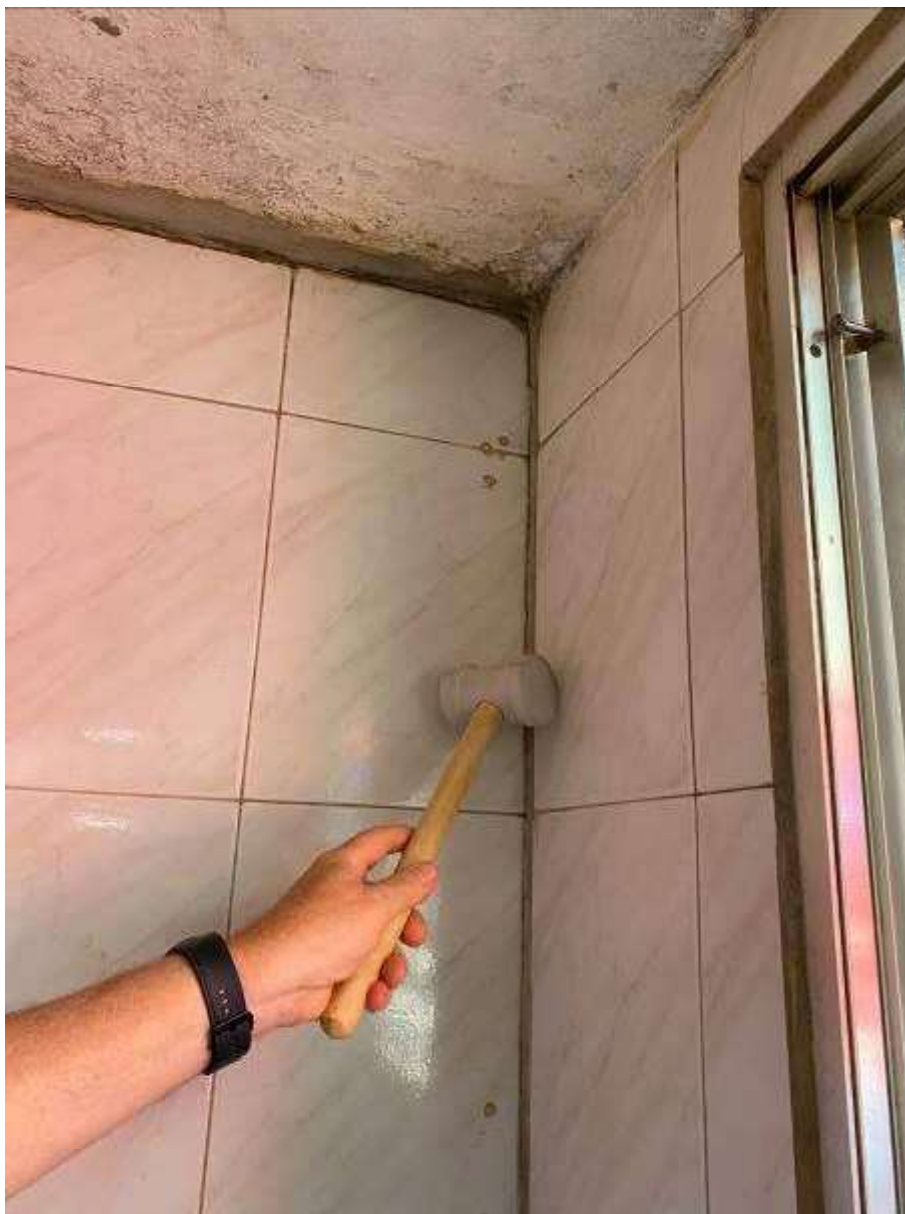
**Foto 69:** *Vista de paredes da Área de Serviço. O Perito atestou a emissão de som cavo nesta área.*

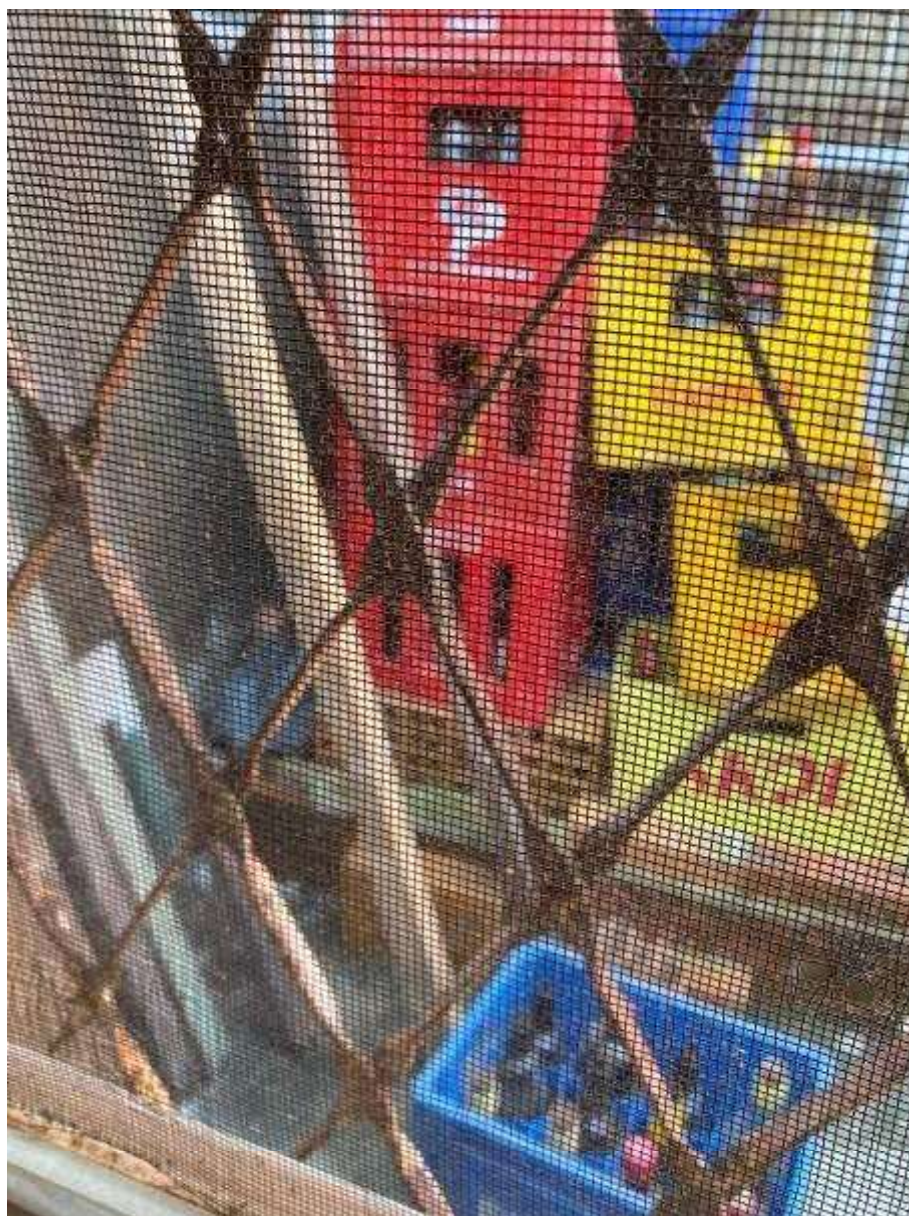
**Foto 70:** *Vista da janela da Área de Serviço. Pode-se observar que o piso do terreno do Réu está em cota mais elevada que o da Autora.*

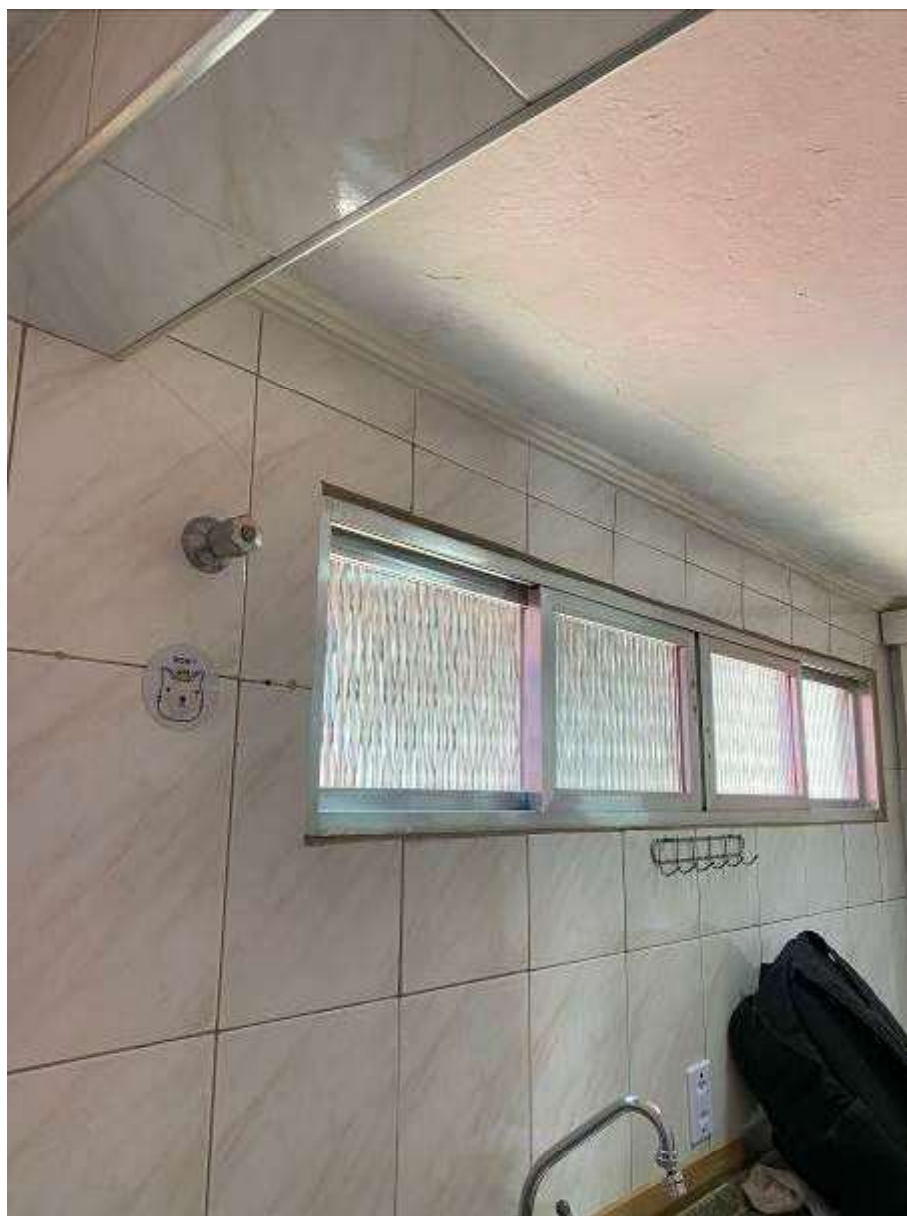
**Foto 71: Vista geral do teto da Cozinha. Nota-se a existência de fissura e trinca no revestimento cerâmico.**

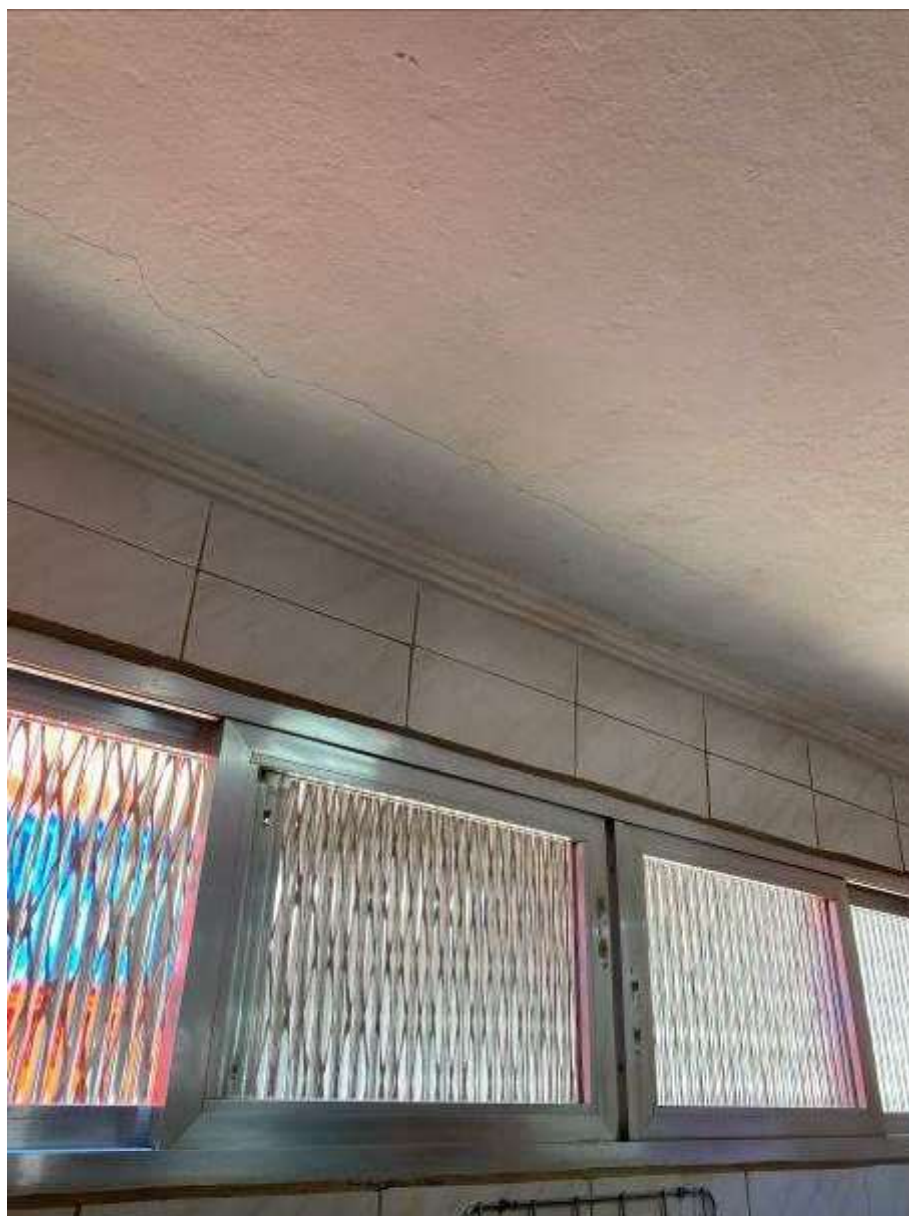
**Foto 72: *Idem foto anterior, por outro ângulo.***

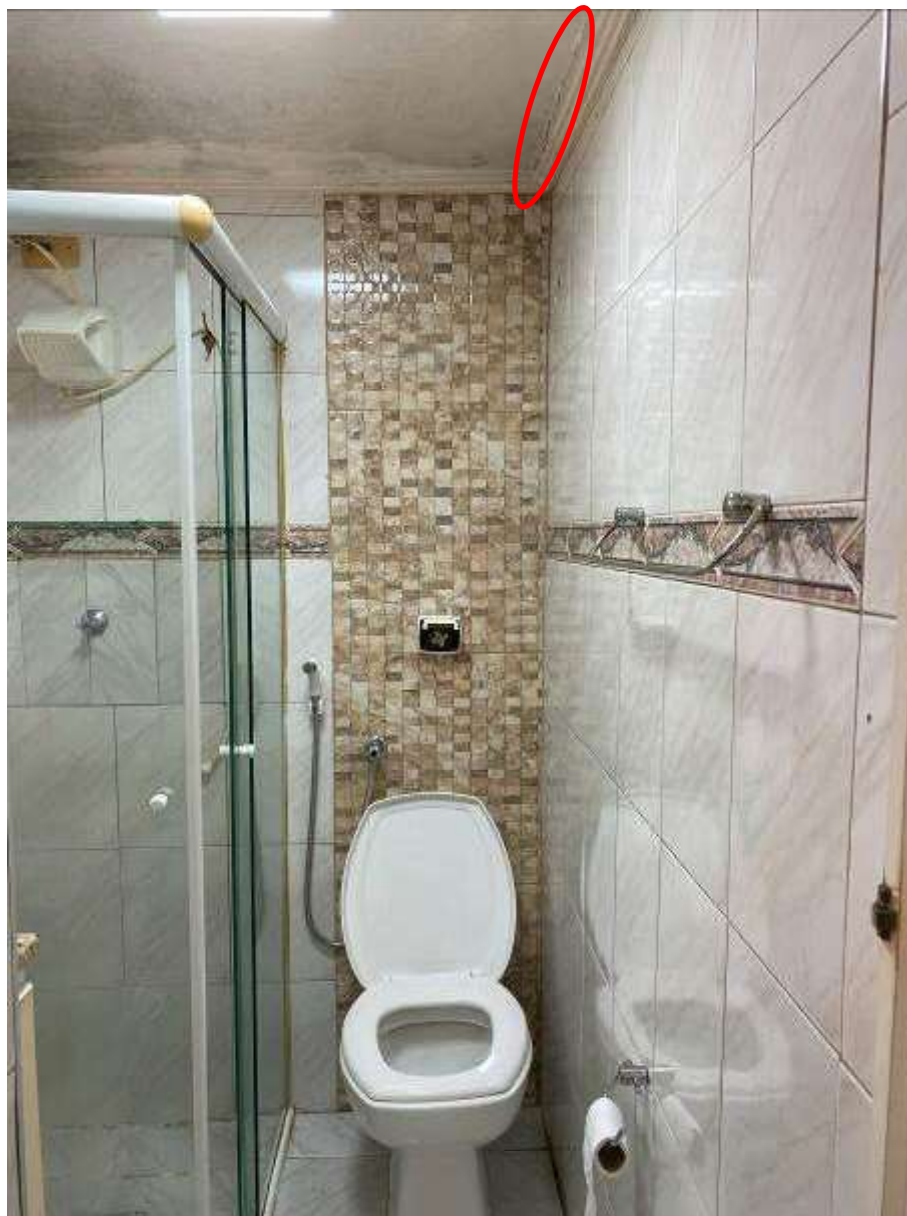
**Foto 73:** *Vista geral do Banheiro. Nota-se a existência de fissura no teto, sem nexo de causalidade com a lide, posto tratar-se de falta de manutenção da cobertura adicional da Autora.*

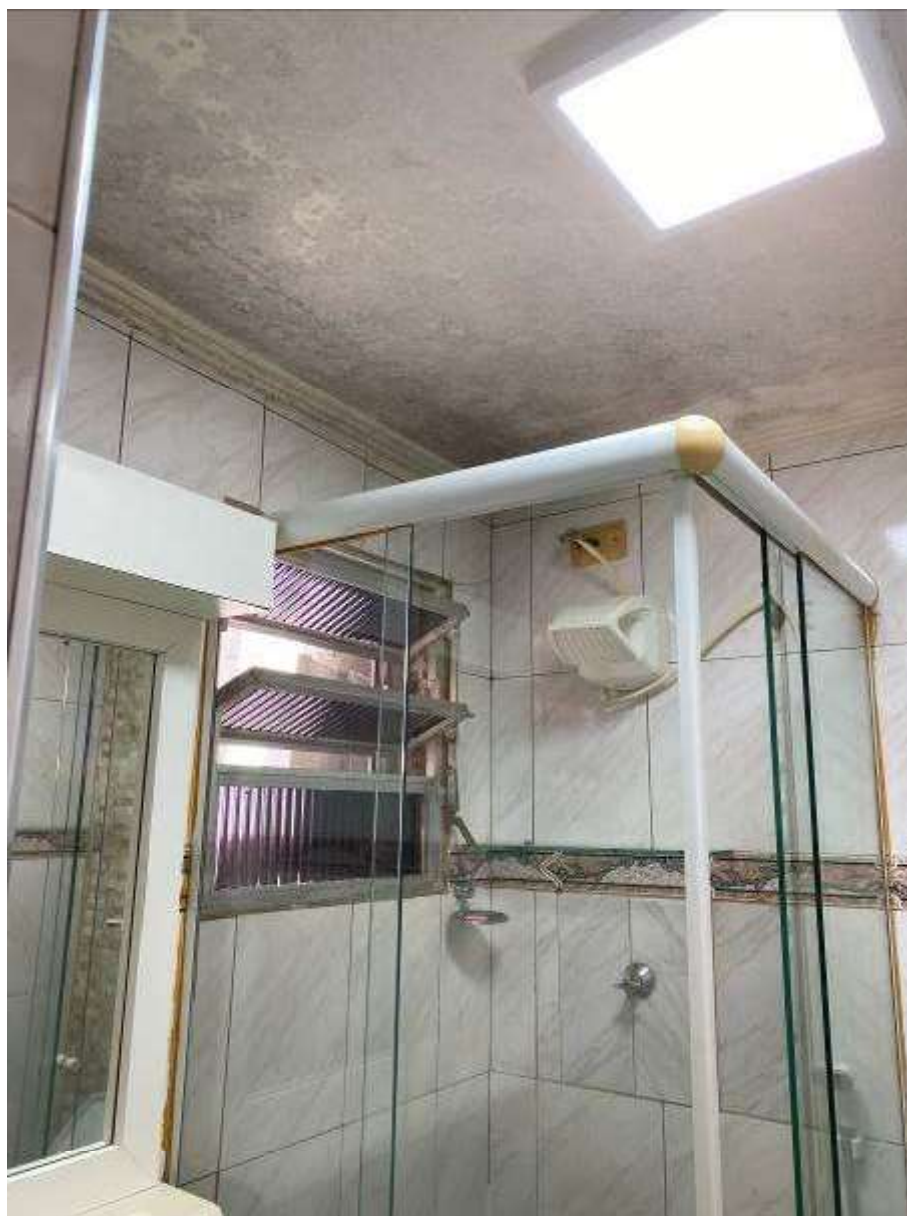
**Foto 74: Vista do teto do Banheiro. Nota-se a existência de manchas de umidade e fissura no teto, sem nexo de causalidade com a lide, posto tratar-se de falta de manutenção da cobertura adicional da Autora.**

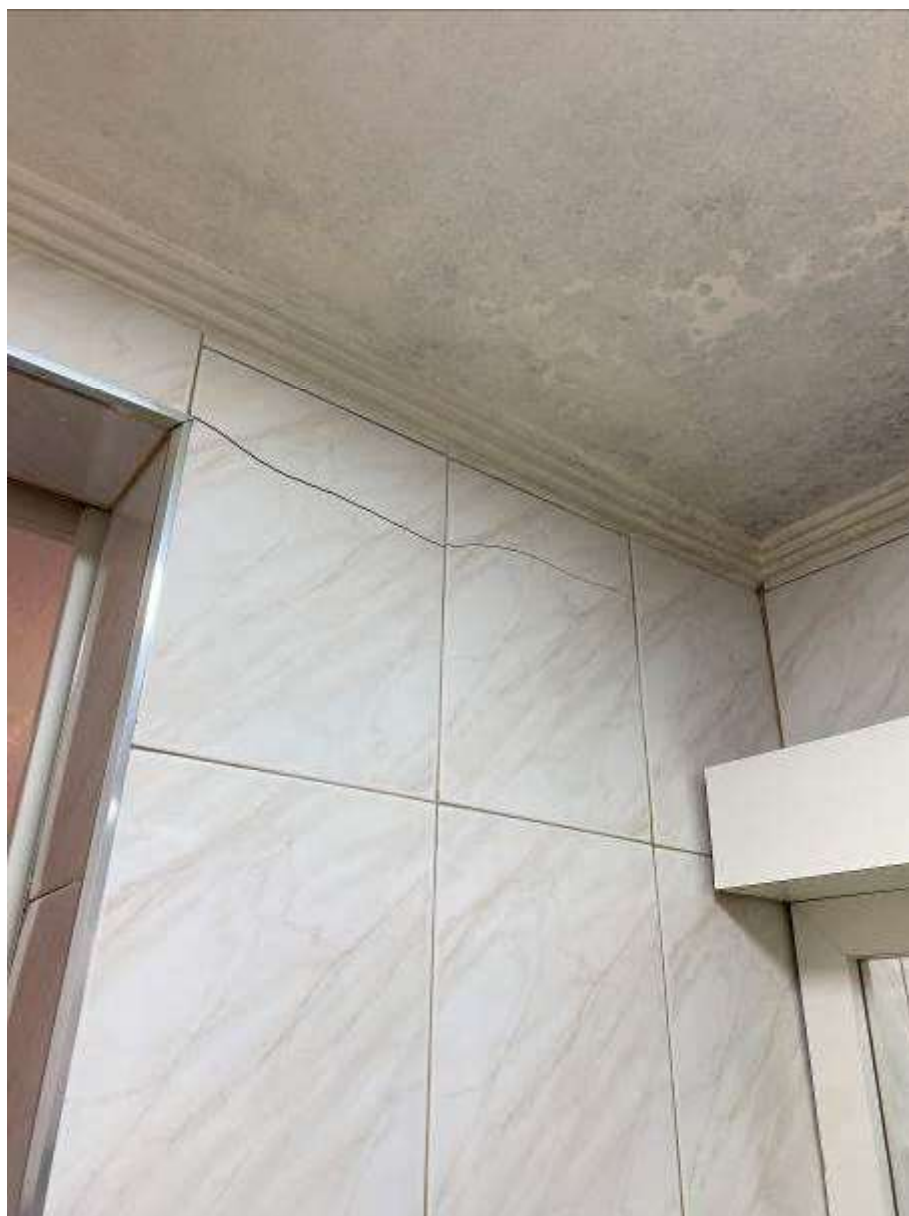
**Foto 75: Outra vista de parede do Banheiro. Em destaque, a existência de trincas no revestimento cerâmico, sem nexos de causalidade com a lide, posto tratar-se de falta de manutenção da cobertura adicional da Autora.**

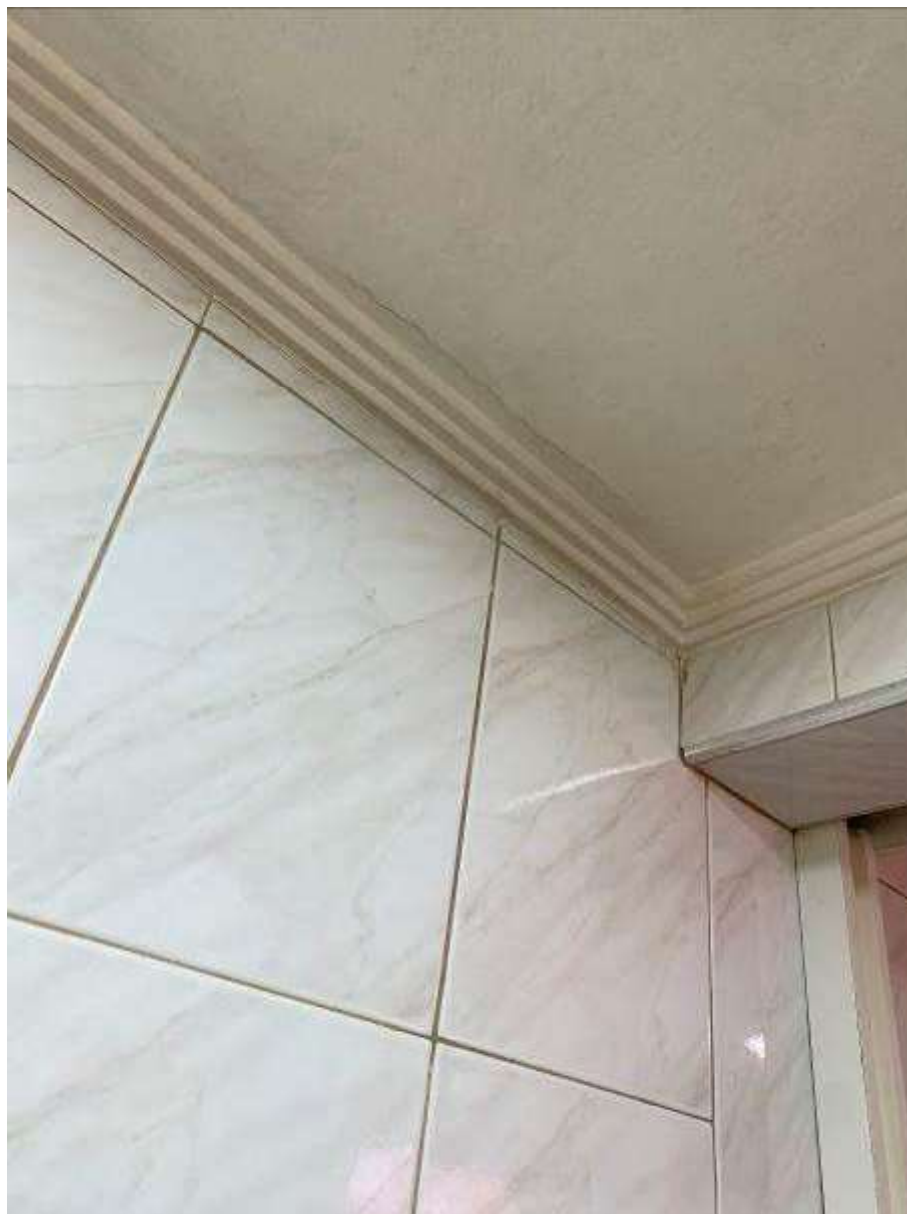
**Foto 76: Outra vista do teto do Banheiro. Nota-se a existência de fissura.**

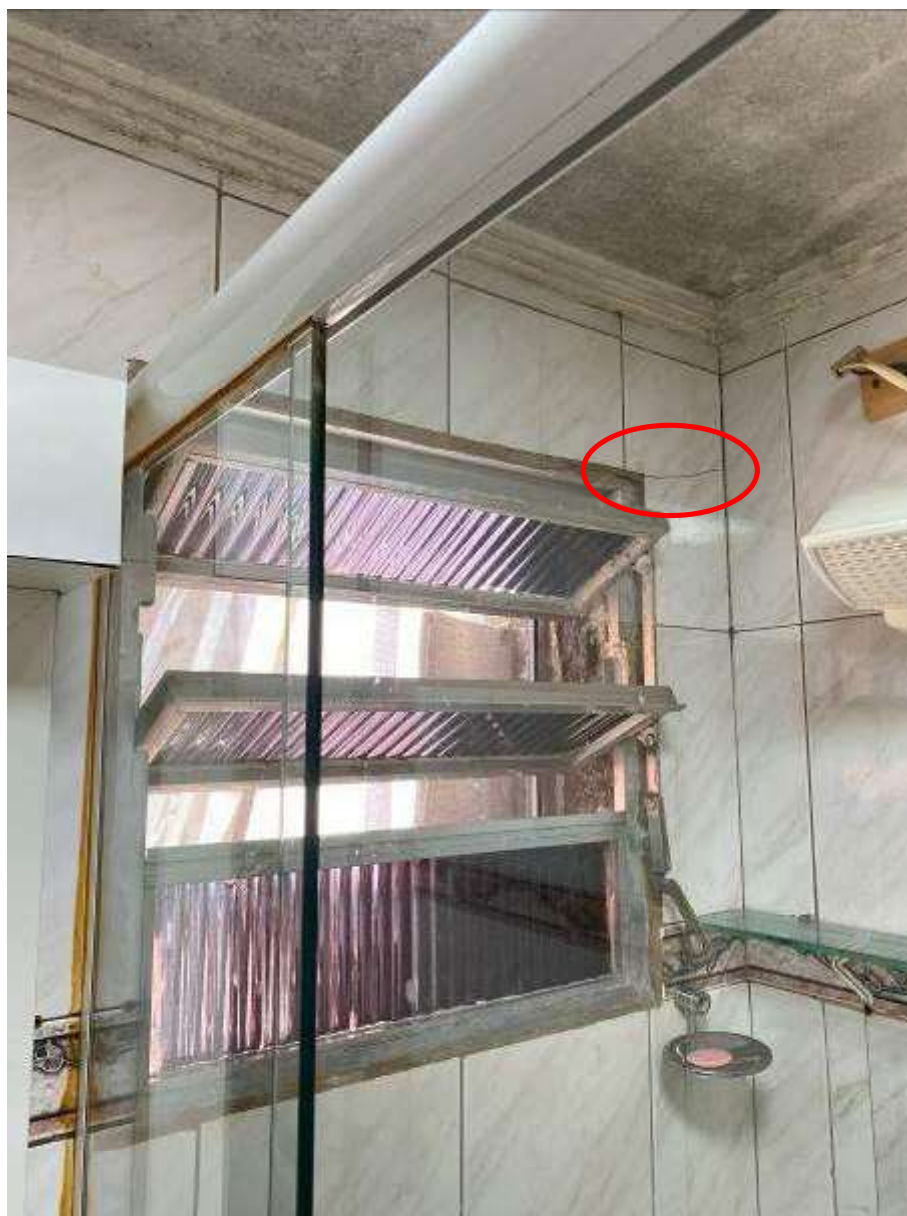
***Foto 77: Nova vista parcial do Banheiro. Em destaque, trinca no revestimento cerâmico, sem nexo de causalidade com a lide, posto tratar-se de falta de manutenção da cobertura adicional da Autora.***

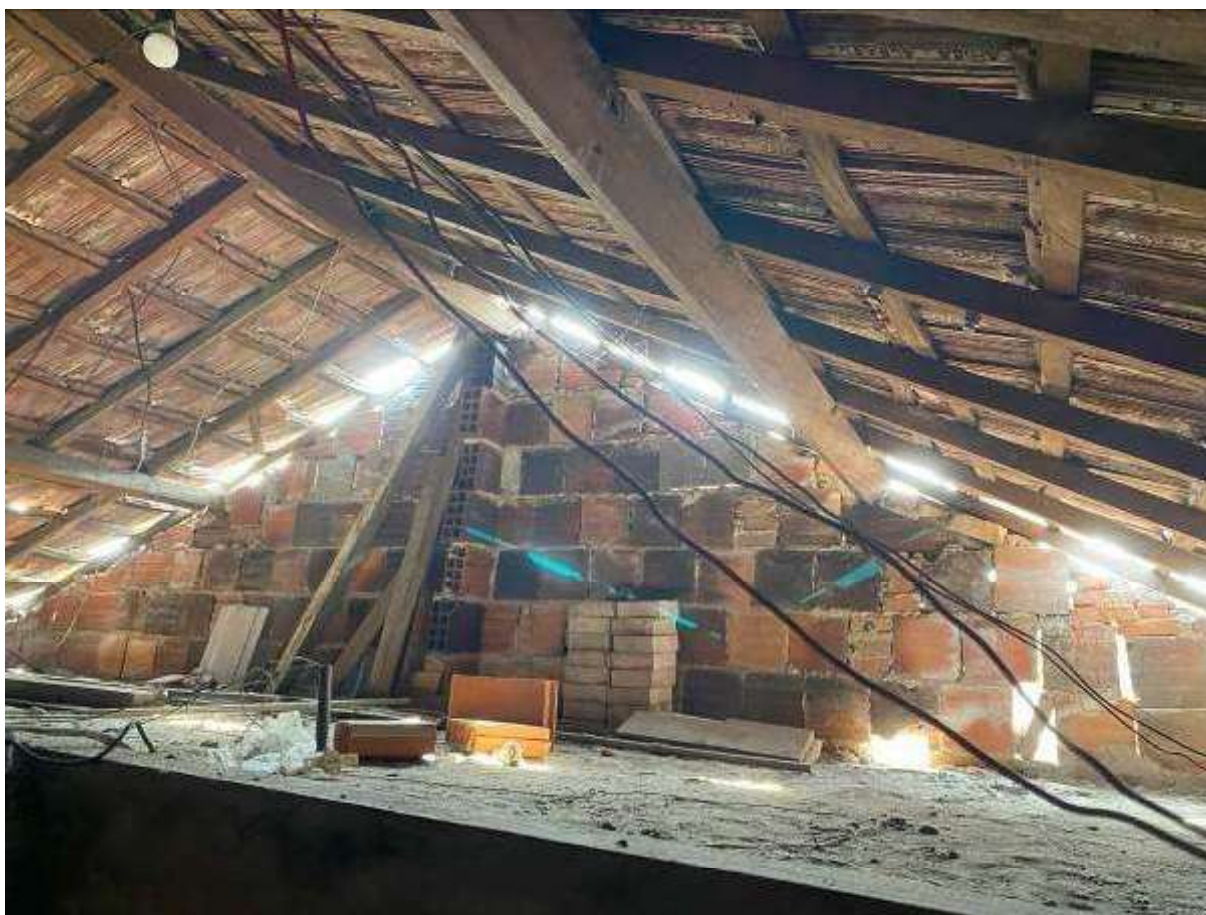
***Foto 79: Vista geral do telhado e do fechamento lateral com o imóvel do Réu. Nota-se a existência de falhas no acabamento, com diversos pontos de abertura.***

Acontece que o imóvel da Autora não obteve o acabamento adequado, visto que parte do telhado está em bloco cerâmico aparente, com diversas aberturas, potencializando a infiltração de água.

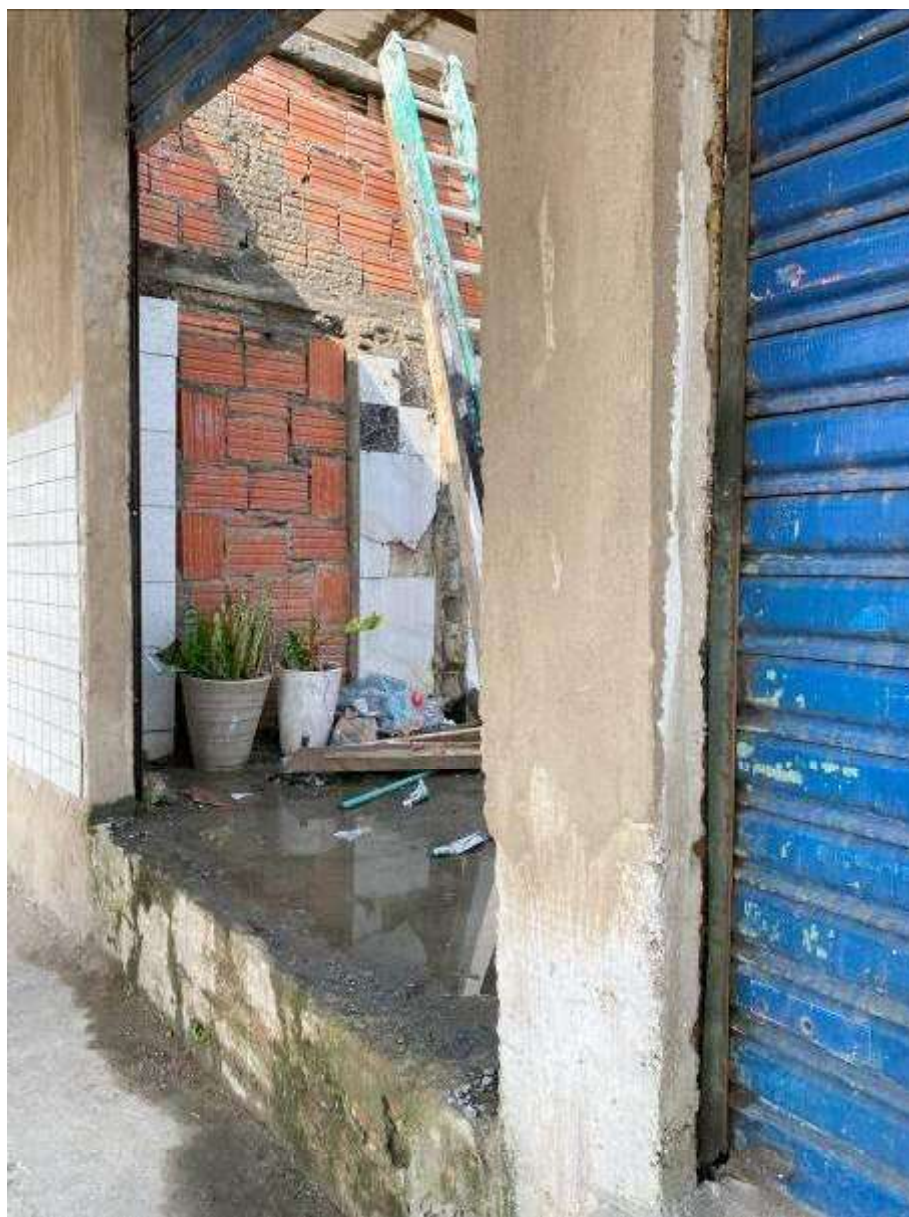
***Foto 81: Vista do aceso à parte do imóvel do Réu. Nota-se a elevação do piso, tratando-se de área com alagamento.***

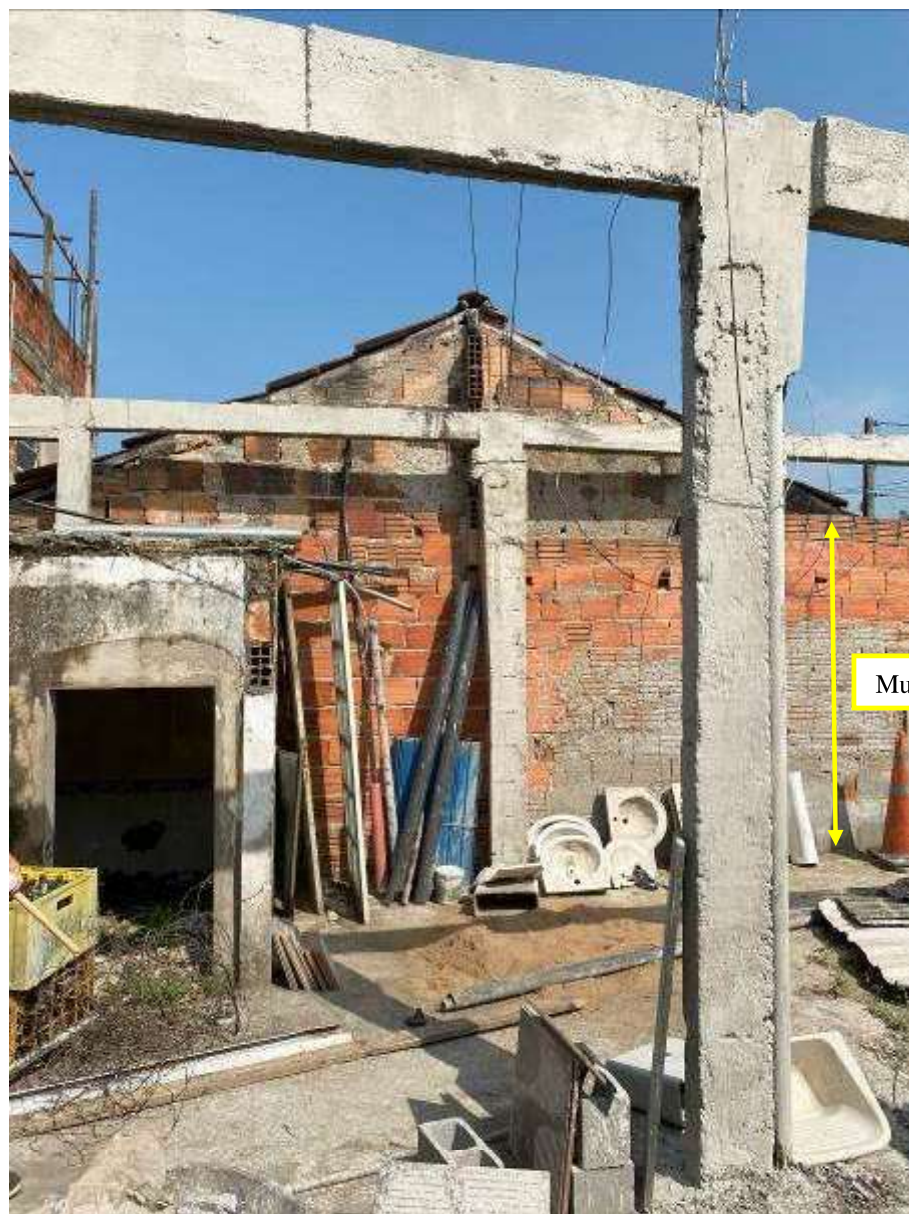
Além disso, foi possível constatar, durante a vistoria, que o muro executado parcialmente pelo Réu possui um vão em relação ao imóvel da Autora, o que também potencializa a infiltração e acúmulo de água no local.

***Foto 83: Vista geral da estrutura remanescente à demolição, ou seja, o imóvel da Autora. Nota-se a falta de acabamento da estrutura e o muro divisório existente. O Perito atestou a existência de vão entre o imóvel da Autora e o muro executado pelo Réu.***

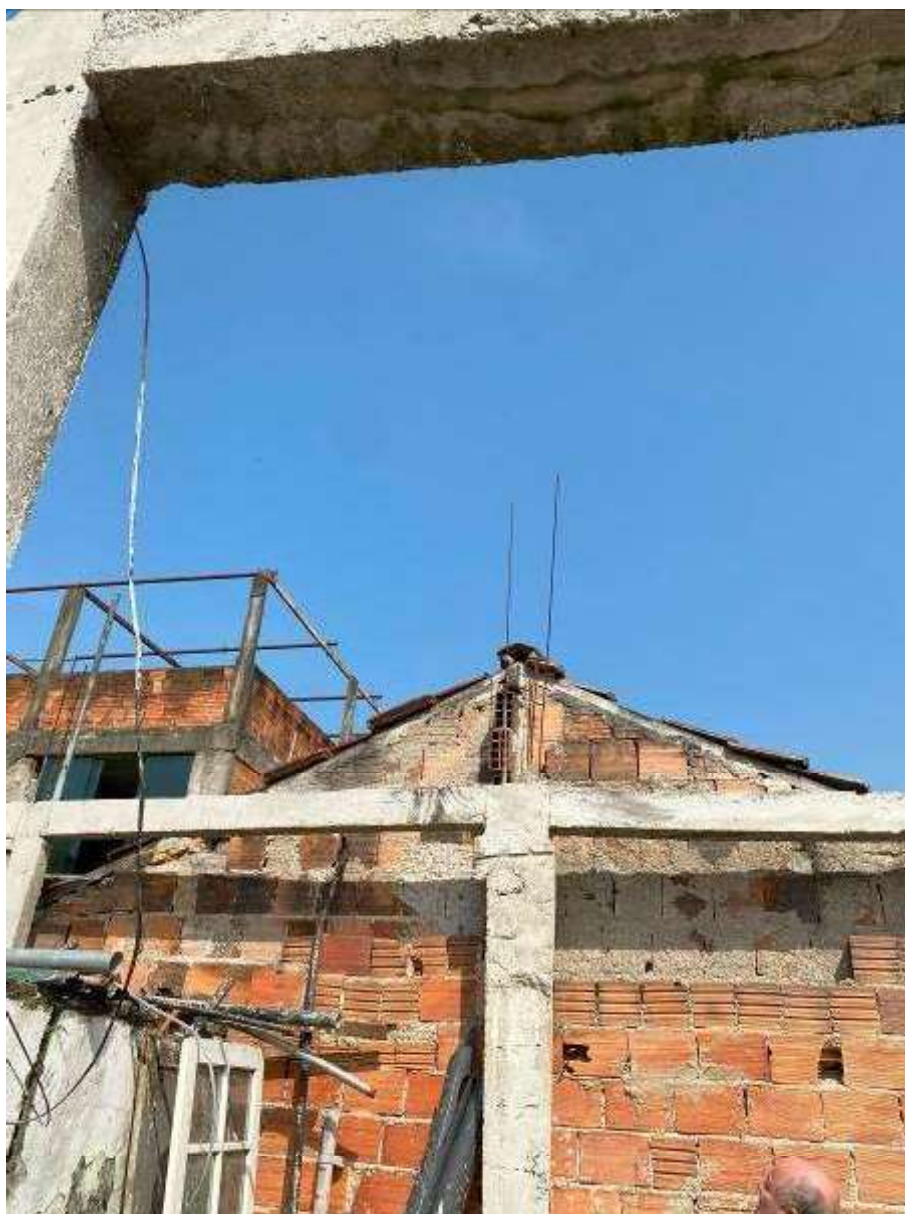
**Foto 84: *Idem foto anterior, por outro ângulo.***
