**ANTONIO GUILHERME MENEZES BRAGA**  
ENGENHEIRO CIVIL - CREA 0601341350  
ENGENHEIRO DE SEGURANÇA DO TRABALHO - REGISTRO 19.041  
Avenida Conselheiro Nébias nº 688 cj. 92 – Tel/Fax: (13) 3221-4595 - Santos - SP  
Email : ag.braga@uol.com.br

### **2.4.2 – Imóvel do Réu**

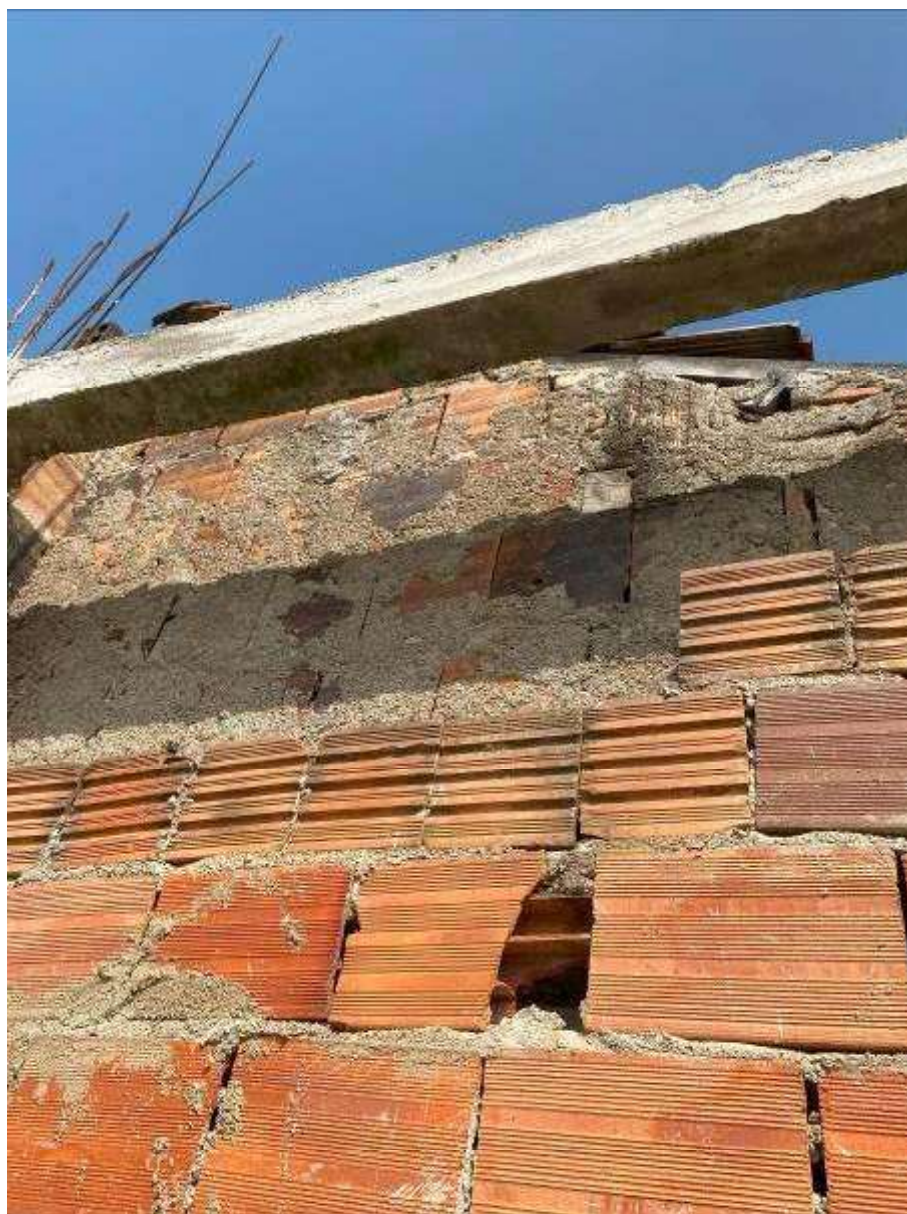
***Foto 85: Vista, em detalhe, da estrutura remanescente à demolição, ou seja, o imóvel da Autora e o muro divisório existente. Nota-se a total falta de acabamento no local.***

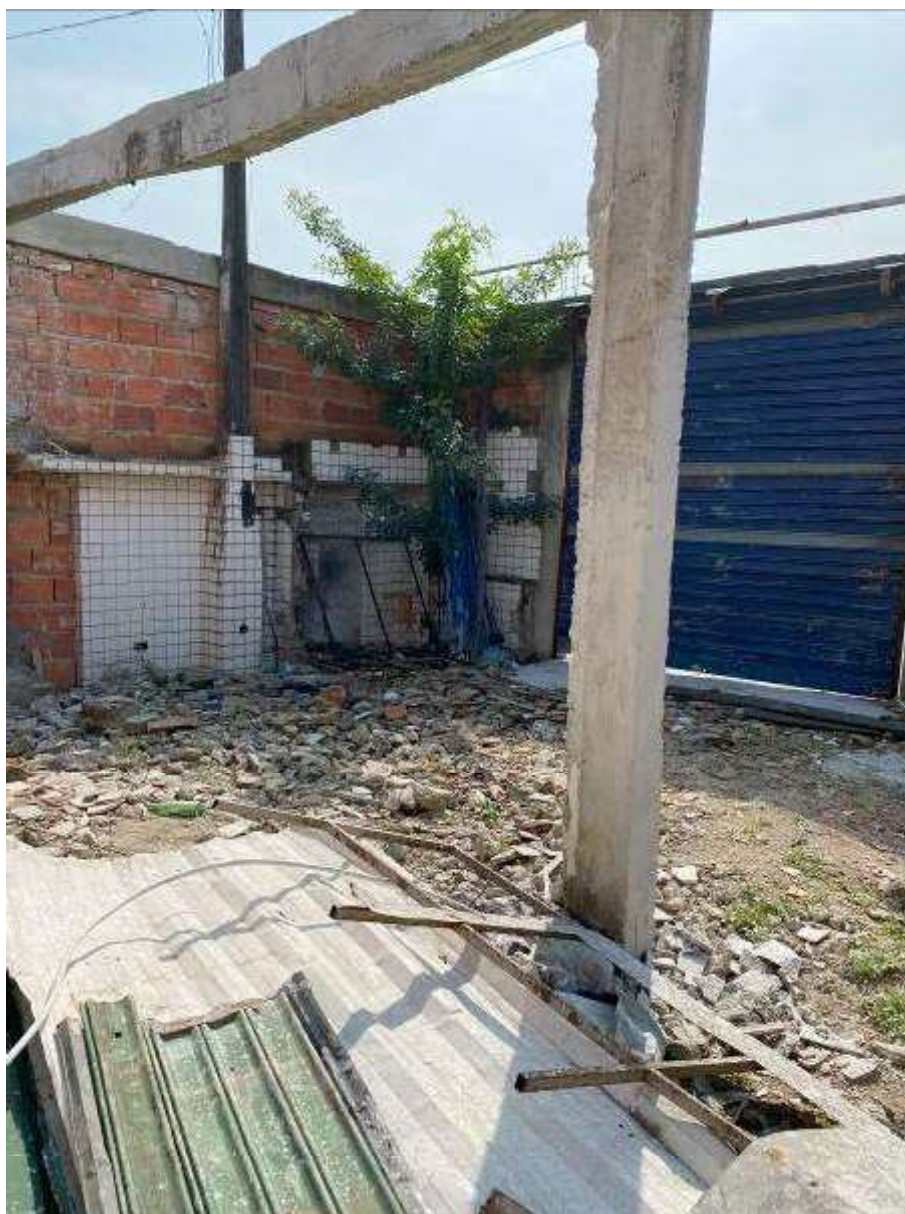
***Foto 86: Vista parcial do terreno do Réu. Nota-se a execução de pilares e vigas em total desacordo com as normas vigentes e a boa técnica de engenharia.***

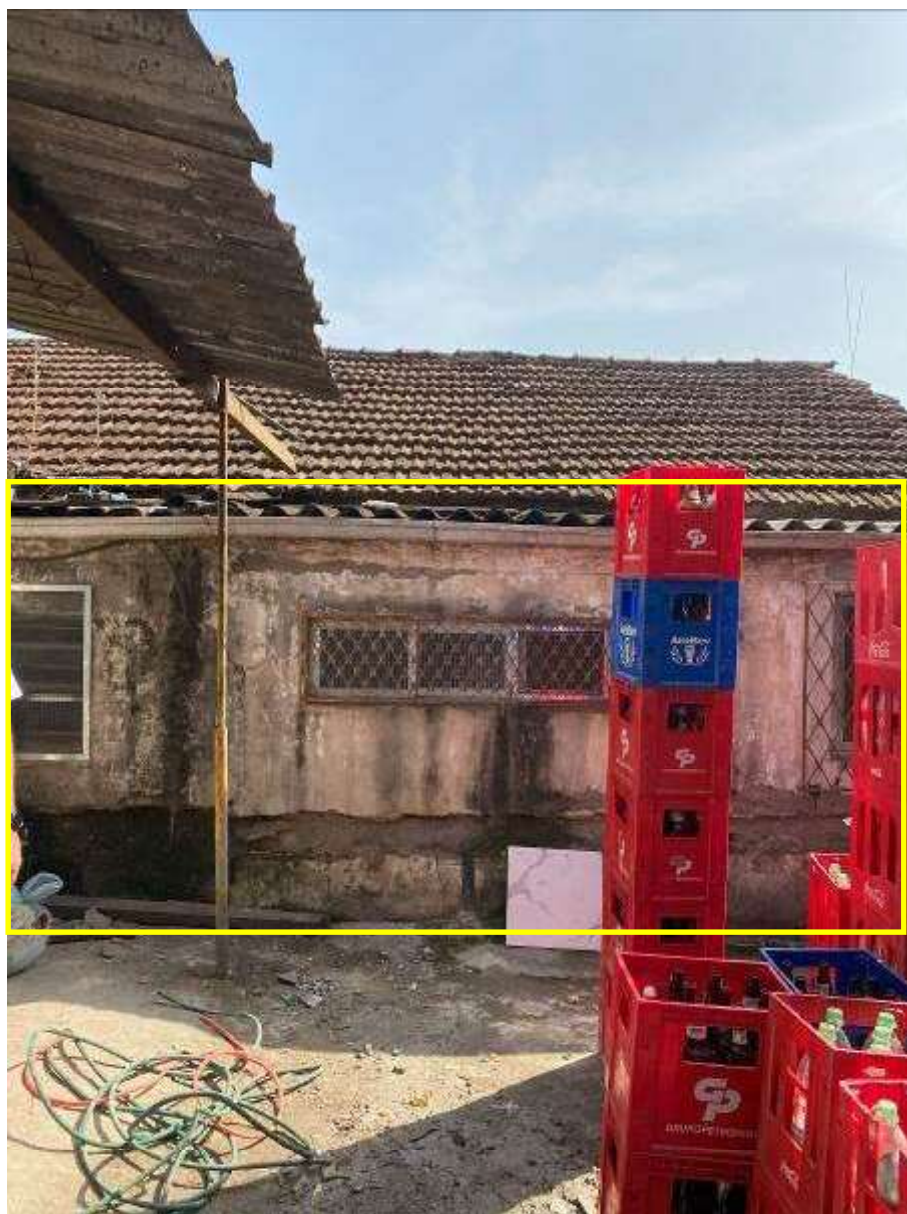
***Foto 88: Vista dos fundos do imóvel da Autora com o observador posto no imóvel do Réu. Nota-se que não há muro divisório entre os imóveis e as janelas existentes no imóvel da Autora, dão diretamente ao imóvel do Réu, algo inconcebível. Deve-se destacar que a construção original do imóvel da Autora não contemplava a área coberta ora visualizada (banheiro, cozinha e área de serviço).***
