**ANTONIO GUILHERME MENEZES BRAGA**  
ENGENHEIRO CIVIL - CREA 0601341350  
ENGENHEIRO DE SEGURANÇA DO TRABALHO - REGISTRO 19.041  
Avenida Conselheiro Nébias nº 688 cj. 92 – Tel/Fax: (13) 3221-4595 - Santos - SP  
Email : ag.braga@uol.com.br

**Origem:** *5ª Vara Cível da Comarca de São Vicente/SP*

**Processo:** *1013933-25.2023.8.26.0562*

# ***LAUDO DE ESCLARECIMENTO***

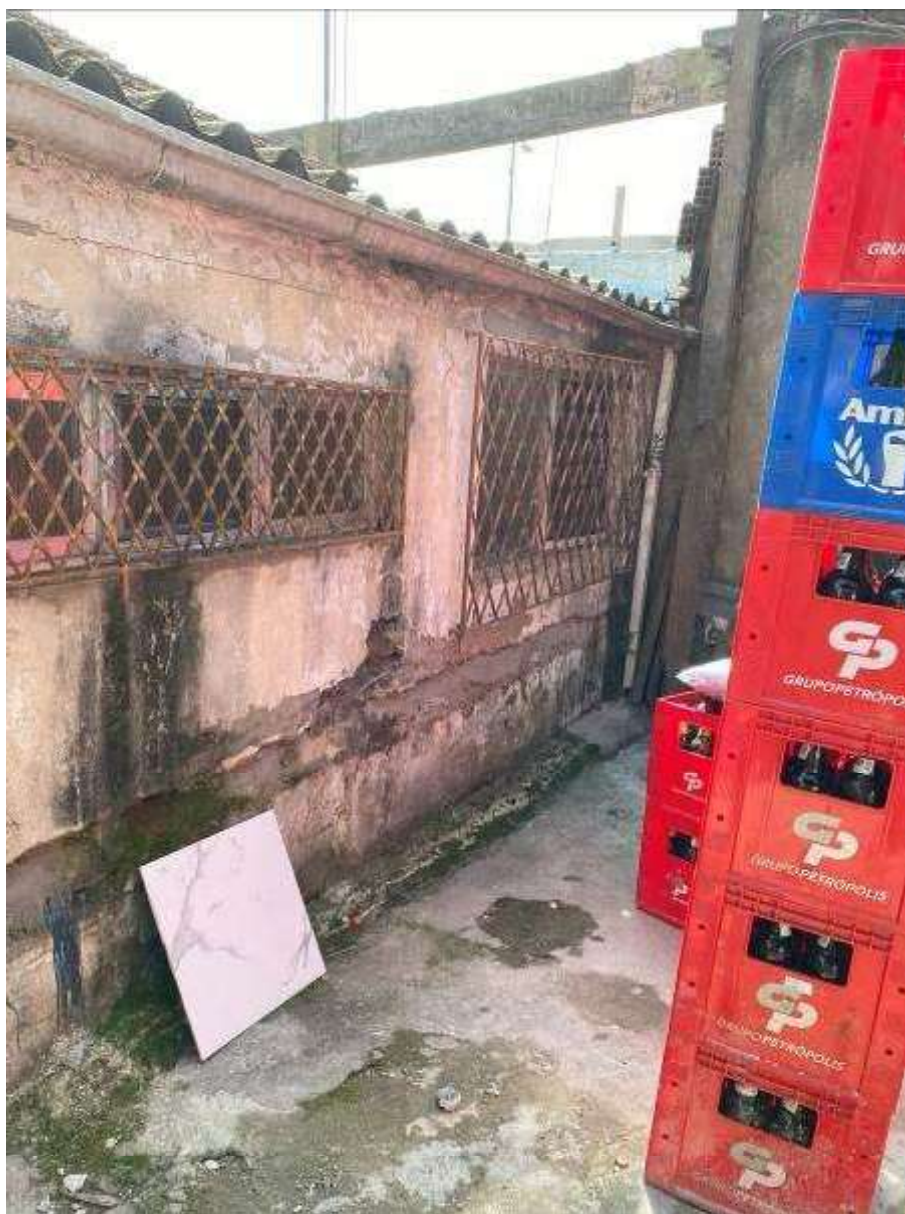
**Foto 89: *Idem foto anterior, por outro ângulo.***

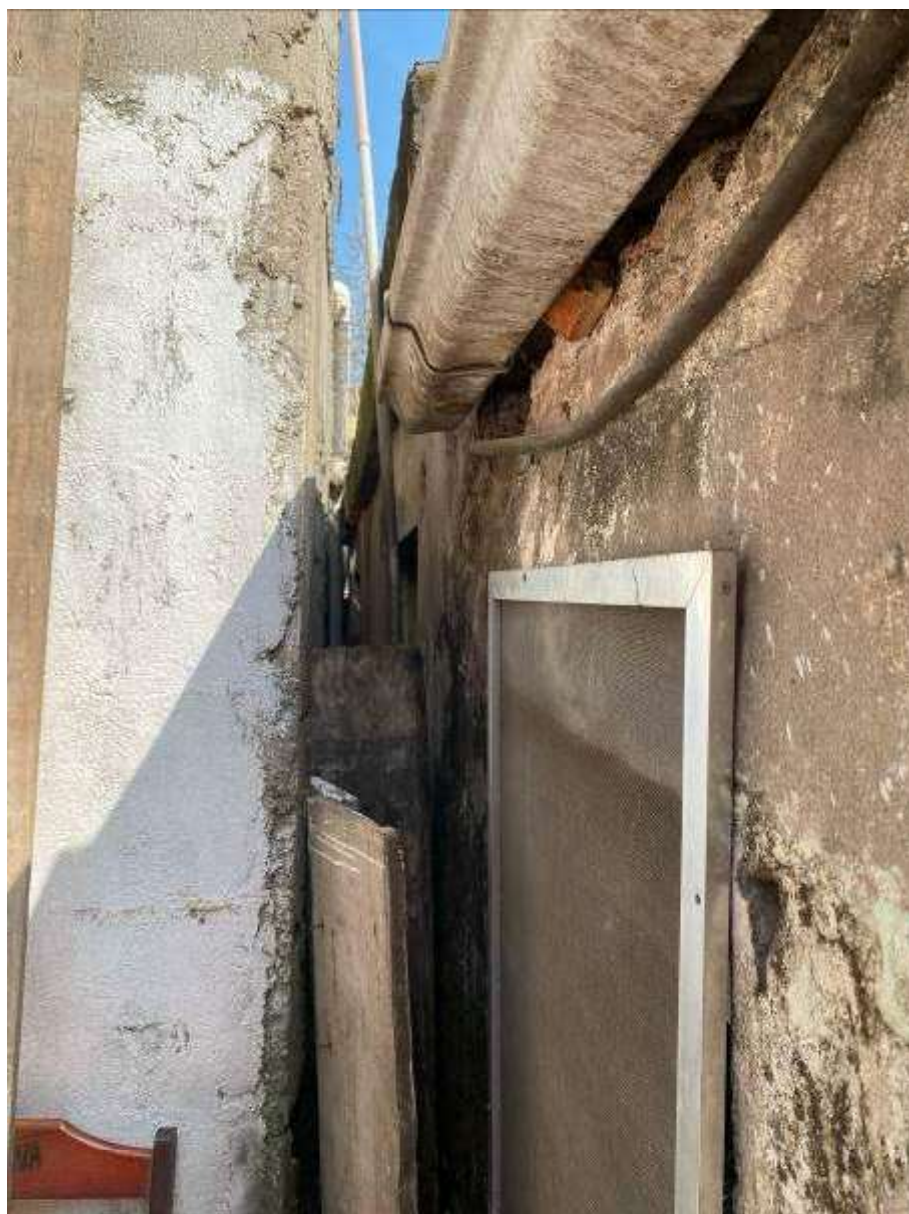
***Fotos 90: Vista da divisão entre o imóvel do Réu e do outro vizinho (Rua Própria), geminado com o imóvel da Autora.***

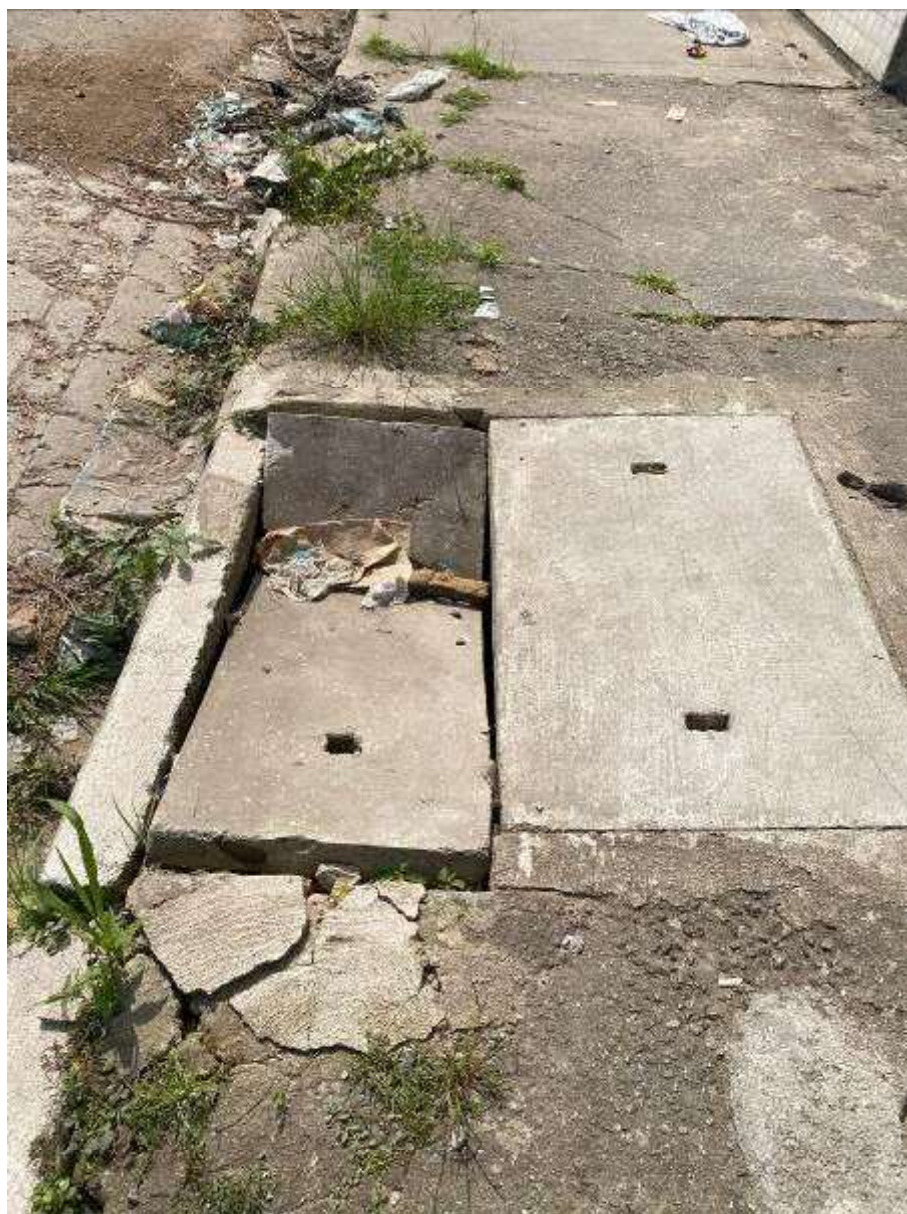
Outra constatação importante é o fato de que o caimento do leito carroçável da Avenida Dr. Haroldo de Camargo se dá no sentido do imóvel da Autora (forte declive), o que faz com que se acumule mais água no local. Soma-se ao exposto, a total falta de manutenção por parte dos órgãos competentes, do sistema de drenagem público da região.

***Foto 91: Vista da caixa de passagem do sistema de drenagem de águas pluviais. Nota-se a condição precária do local que apresenta além de danos estruturais, sujeidade generalizada com o crescimento de vegetação dado o acúmulo de água.***

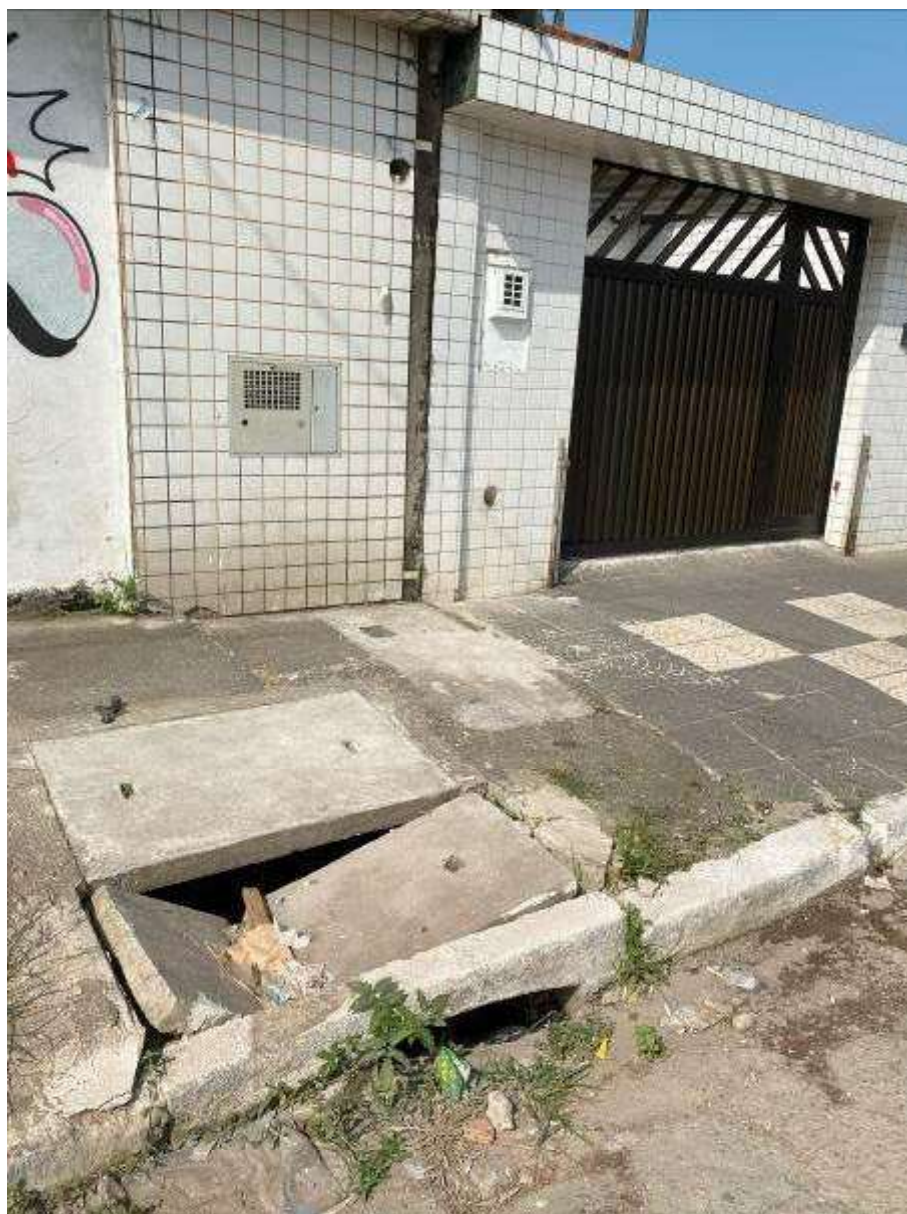
***Foto 92: Idem foto anterior, por outro ângulo. Nota-se que o sistema de drenagem está localizado na calçada bem próximo da divisa entre os imóveis objeto da presente lide.***

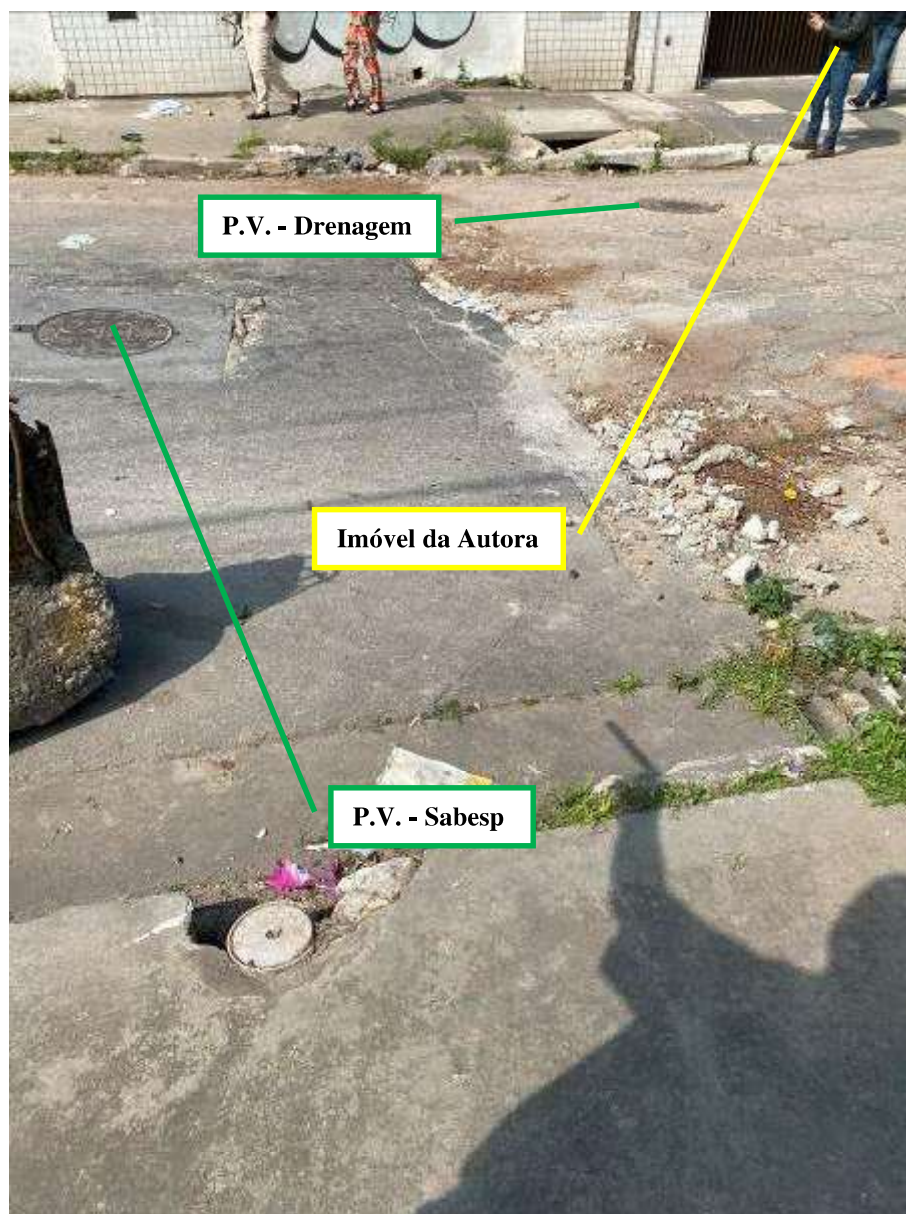
***Foto 93: Vista parcial do leito carroçável da Rua Própria. Nota-se além da emenda entre os pavimentos, o caimento expressivo no sentido do imóvel da Autora e o acúmulo de sujeira e crescimento da vegetação. Destaque também, para tampas de poço de visita de drenagem e da Sabesp.***

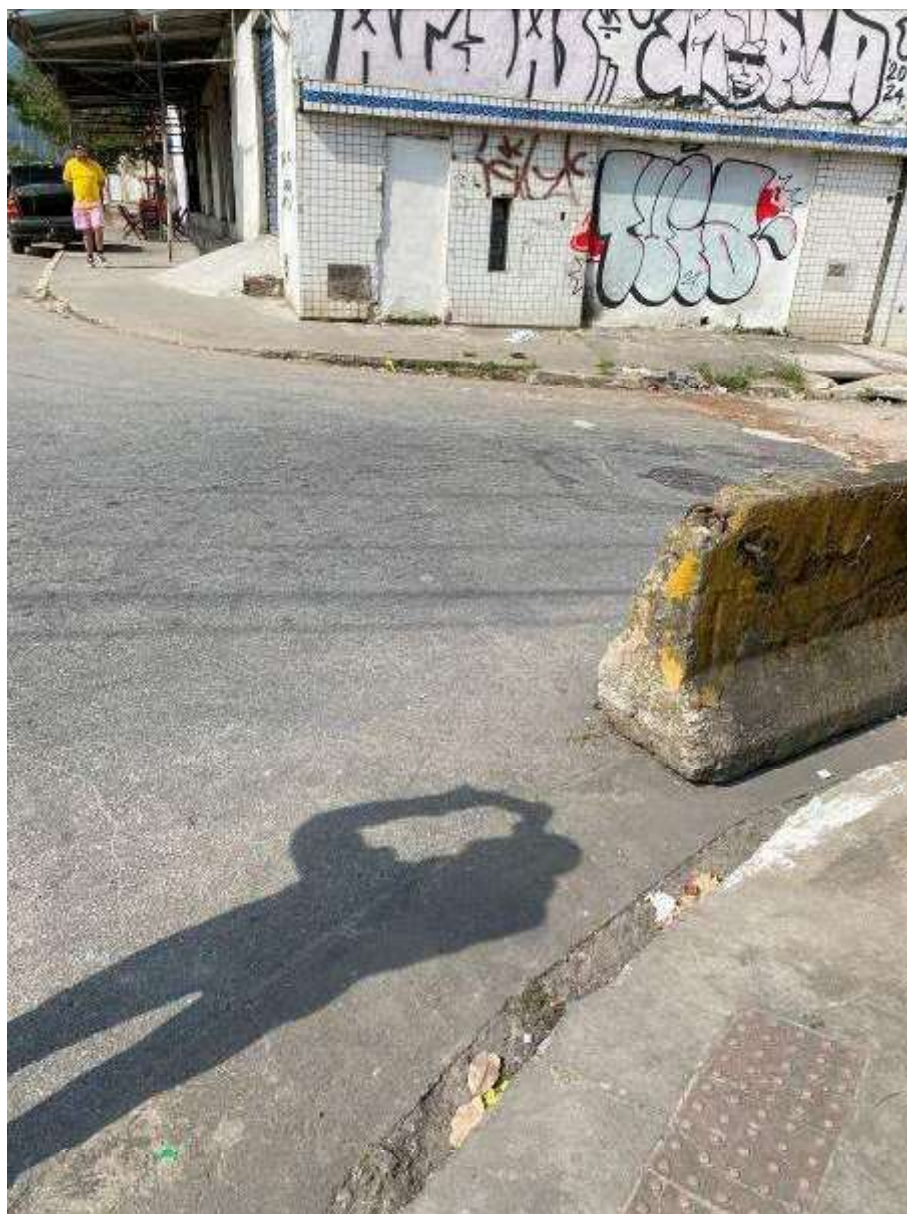
**Foto 94: *Idem foto anterior, por outro ângulo.***

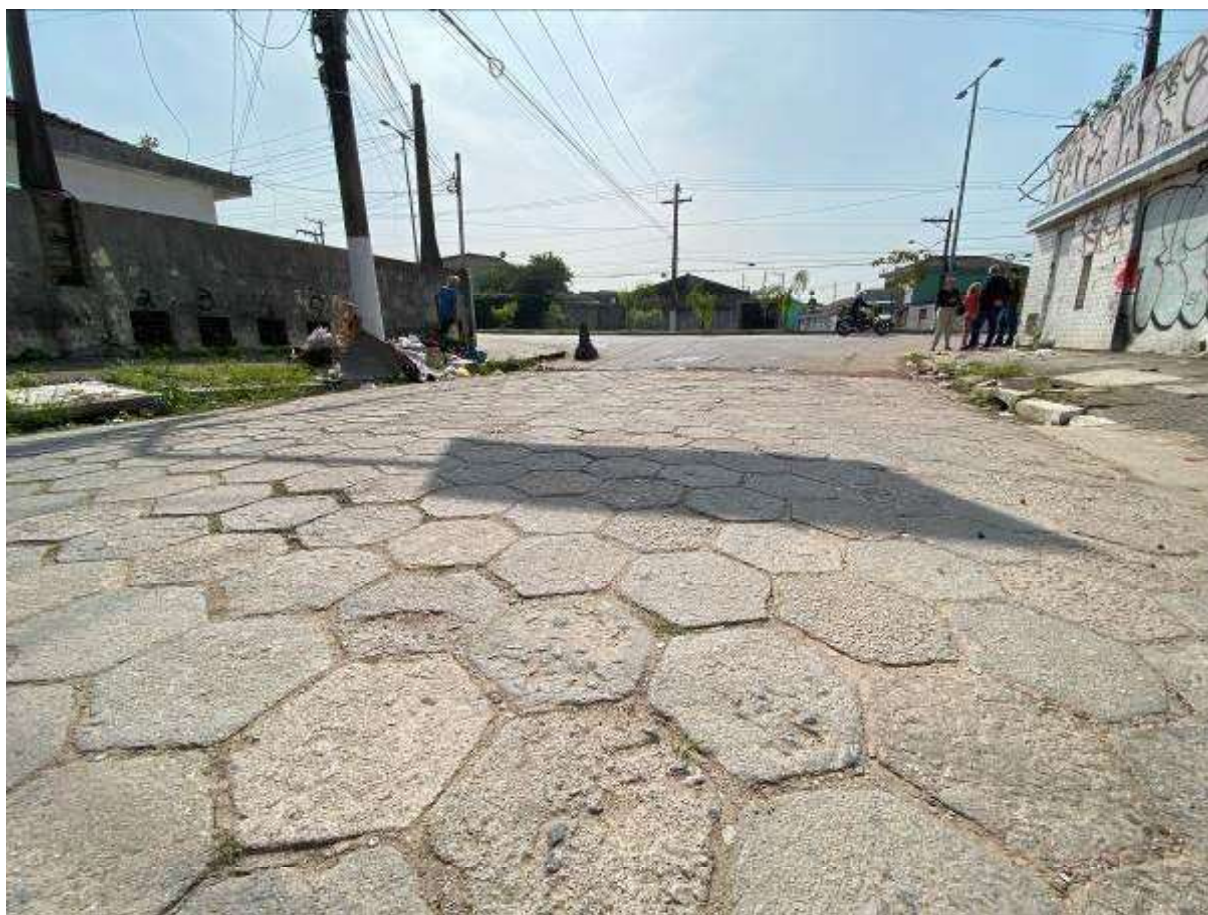
***Foto 95: Vista parcial do leito carroçável da região. Pode-se observar perfeitamente o caimento expressivo existente, no sentido Avenida Dr. Haroldo de Camargo para Rua Própria.***

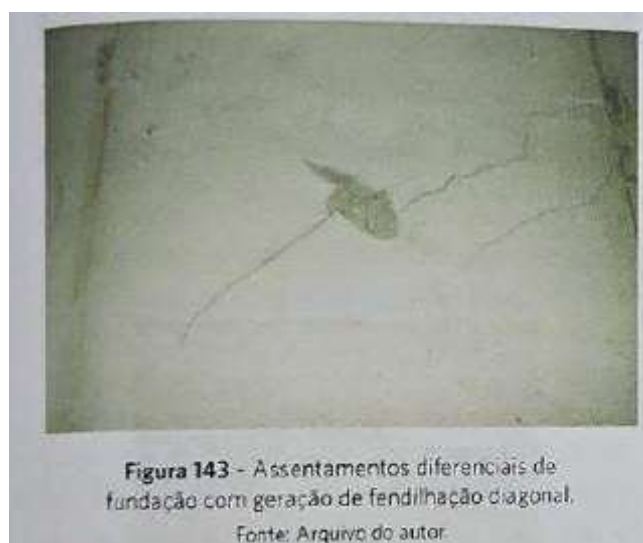
*“Um dos principais problemas que podem ocorrer em edifícios de alvenaria são os **assentamentos diferenciais de fundações** (grifo do autor). A fundação de uma parede de alvenaria é, geralmente, constituída por um mero alargamento da sua base, apresentando uma elevada deformabilidade. Deste modo, se uma dada zona da parede sofrer um assentamento, a parede sofre uma deformação distorcional, desenvolvendo fendas inclinadas, como no caso da Figura 143. A inclinação das fendas permite determinar a zona da parede que sofreu assentamentos (lado direito, no caso da Figura 143).*

**Figura 143** – Assentamentos diferenciais de fundação com geração de fendilhação diagonal.  
Fonte: Arquivo do autor.
