**ANTONIO GUILHERME MENEZES BRAGA**  
ENGENHEIRO CIVIL - CREA 0601341350  
ENGENHEIRO DE SEGURANÇA DO TRABALHO - REGISTRO 19.041  
Avenida Conselheiro Nébias nº 688 cj. 92 – Tel/Fax: (13) 3221-4595 - Santos - SP  
Email : ag.braga@uol.com.br

**Origem:** *5ª Vara Cível da Comarca de São Vicente/SP*

**Processo:** *1013933-25.2023.8.26.0562*

***LAUDO***

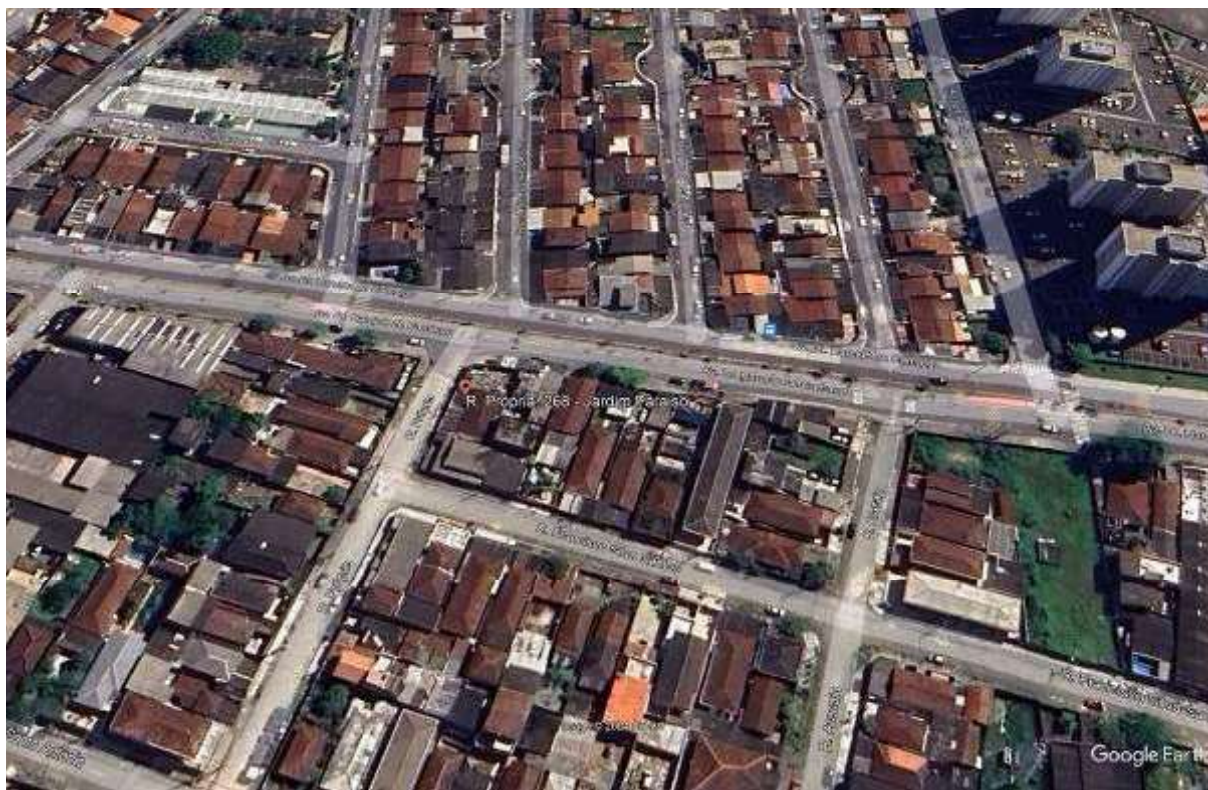
***Foto 01: Vista atual da região onde se encontra o imóvel em questão, no bairro Jardim Paraíso, em São Vicente (fonte Google Earth Pro® – Foto de 27/2/2.024).***

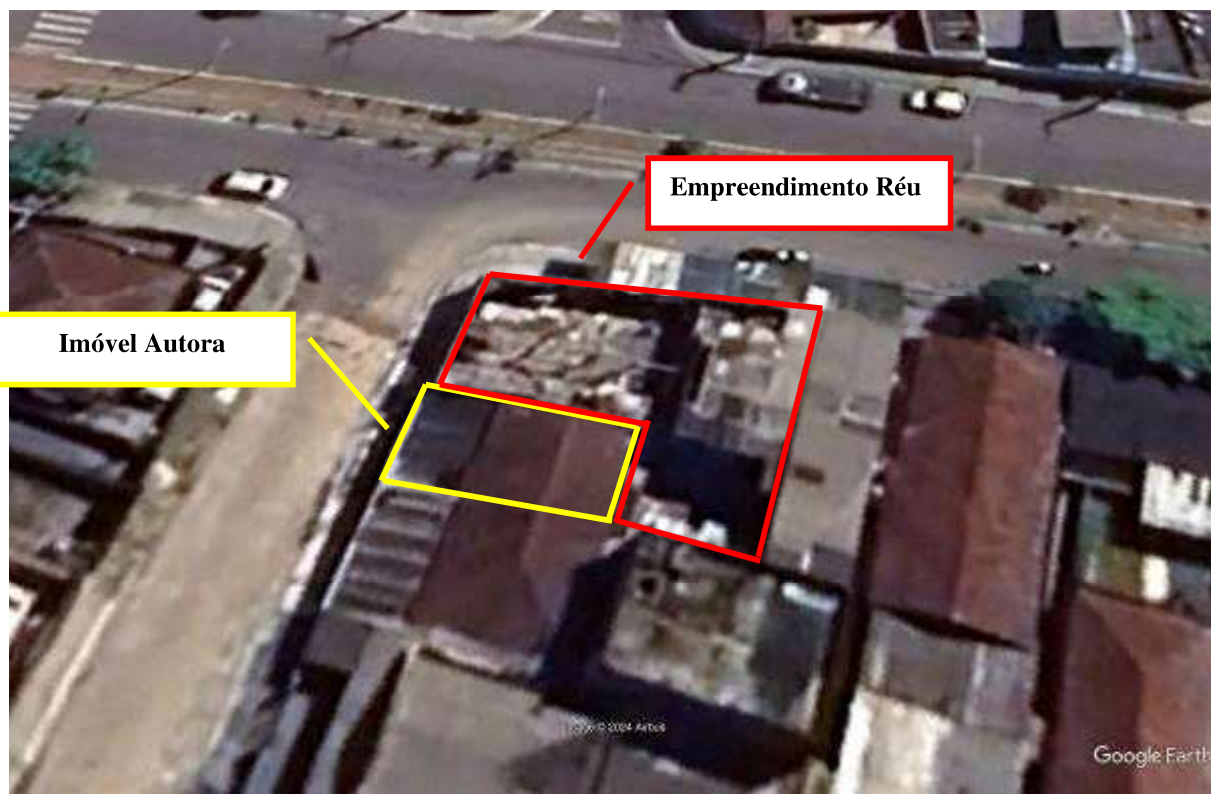
***Foto 02: Vista atual da região onde se encontra o imóvel em questão e o empreendimento do Réu, no bairro Jardim Paraíso, em São Vicente (fonte Google Earth Pro® – Foto de 27/2/2.024).***

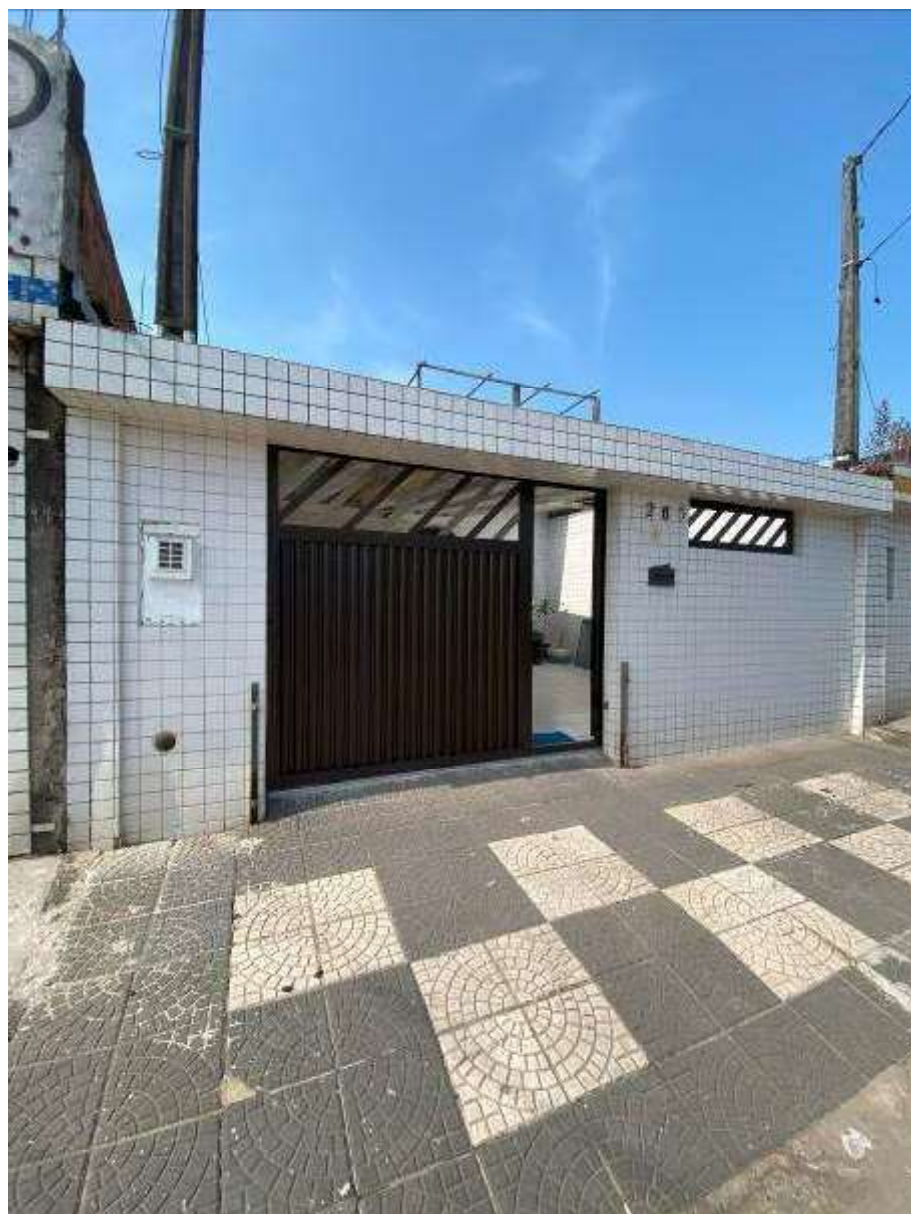
**Foto 03: Vista da fachada do imóvel da Autora.**

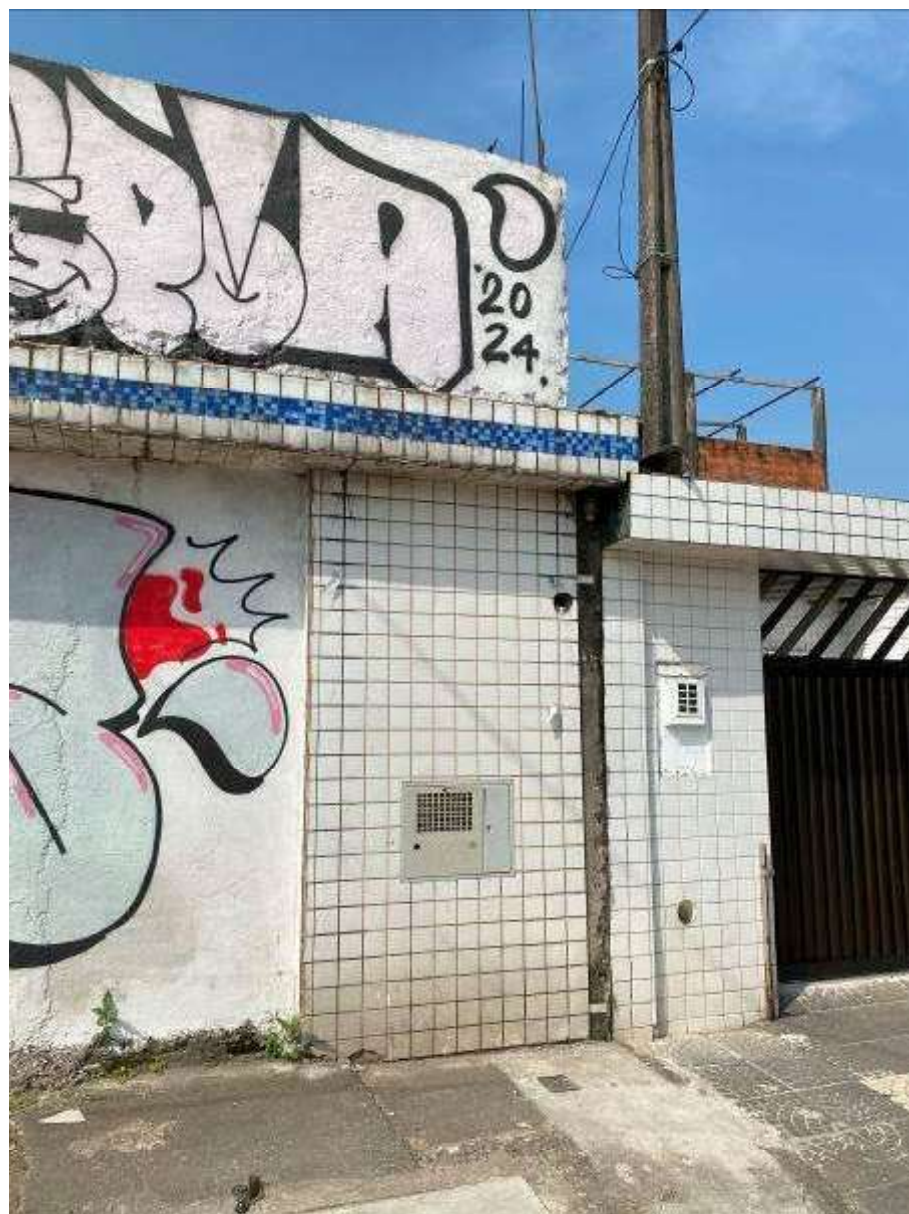
**Foto 04:** *Vista da divisa entre os dois imóveis envolvidos na presente lide.*

- Falha no acabamento de todo o revestimento da parede externa do imóvel da Autora, contigua a demolição efetuada pelo Réu.

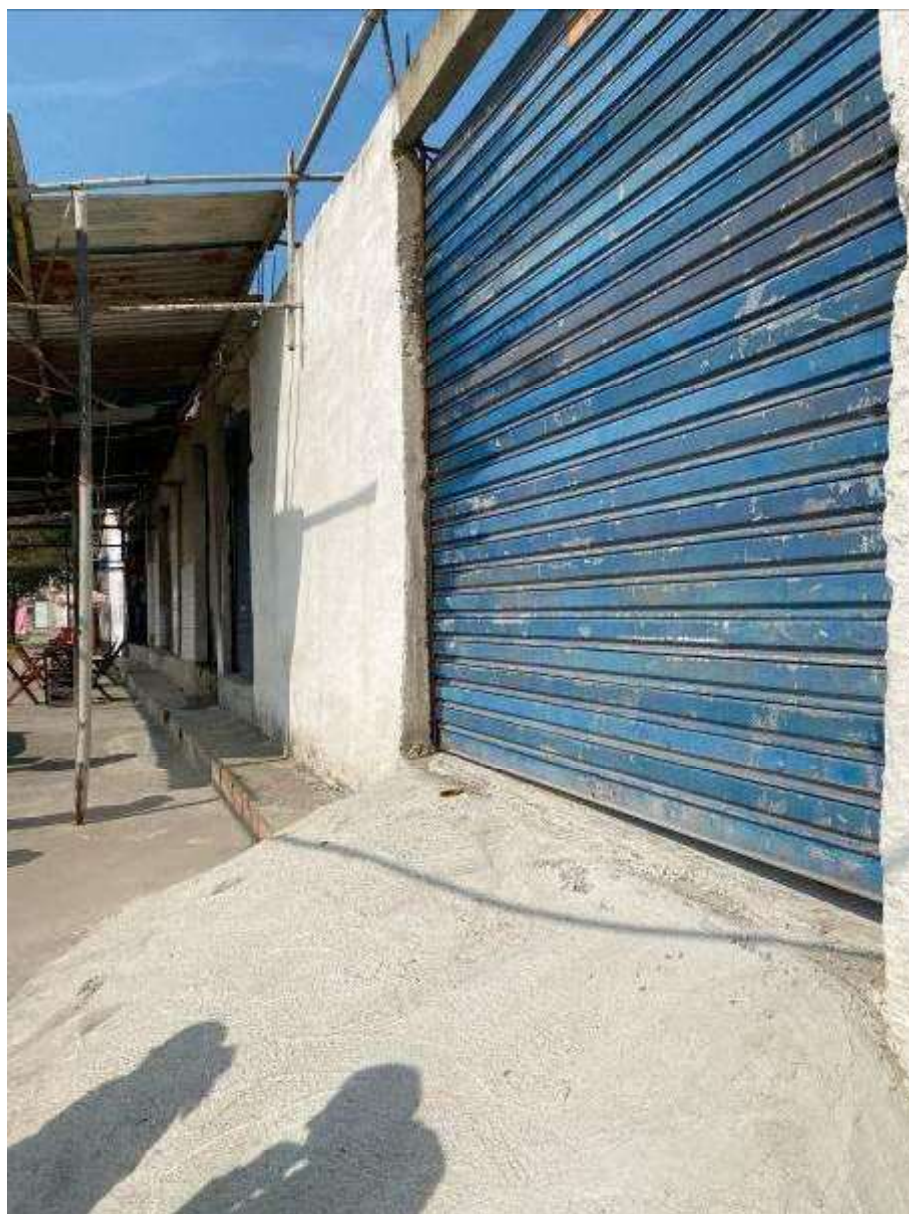
**Foto 05: Vista da fachada do imóvel do Réu.**

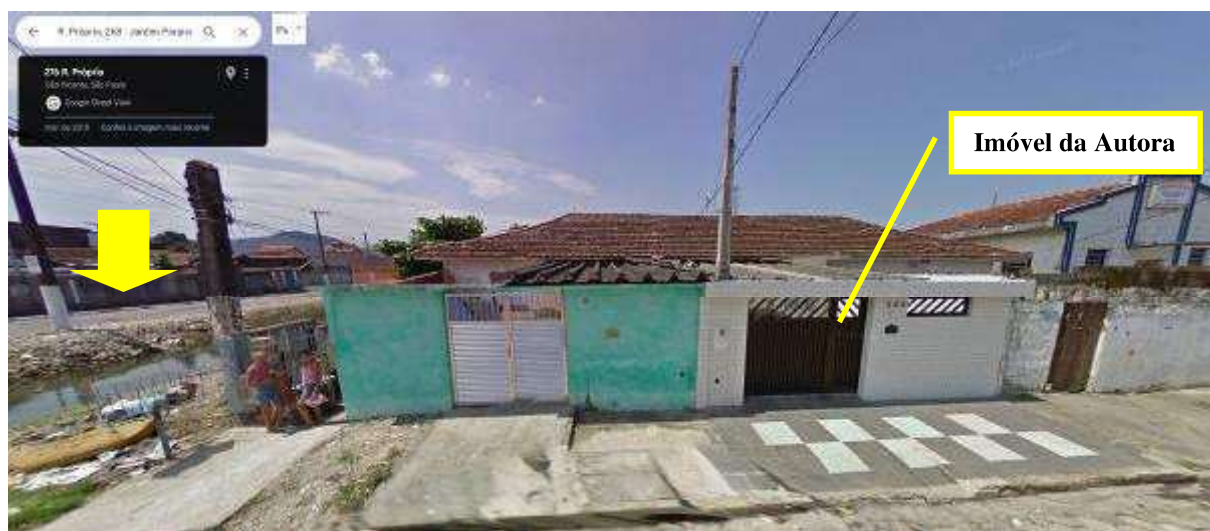
**Foto 06:** *Vista da fachada frontal do imóvel da Autora (março/2.010). Nota-se que o imóvel que atualmente pertence ao Réu (muro verde), ainda estava na condição original, geminado ao da Autora. Também é possível observar que a Avenida Dr. Haroldo de Camargo ainda não possuía sistema de drenagem e pavimentação. Destaque para vala a céu aberto.*

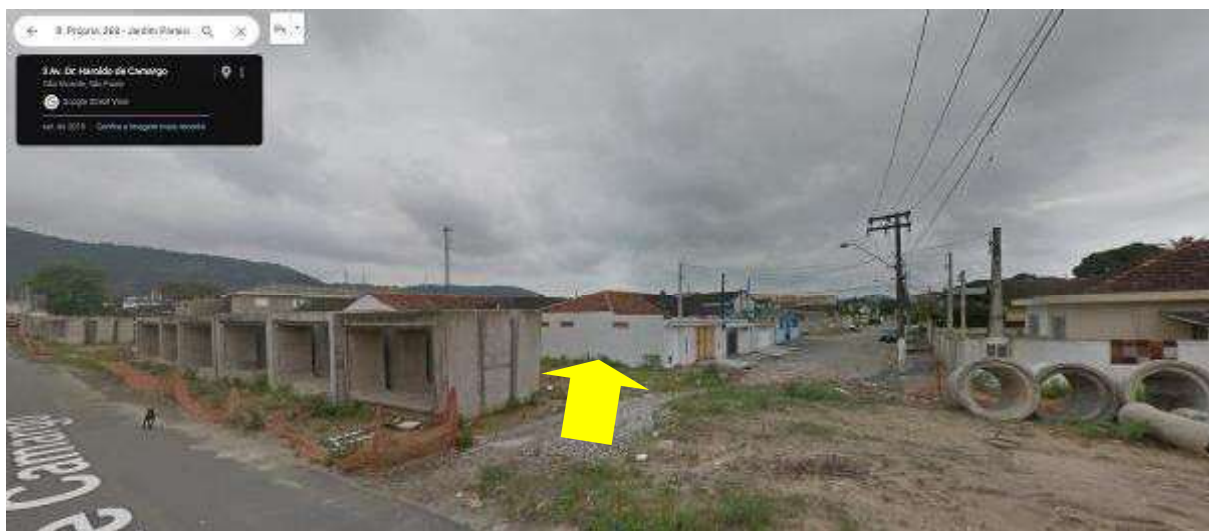
***Foto 07: Outra vista dos imóveis envolvidos nesta lide, aos fundos (setembro/2.015). Nota-se que no imóvel que atualmente pertence ao Réu, foi executado revestimento externo em cerâmica, no muro. Também é possível destacar, o andamento das obras de abertura, drenagem e pavimentação da Avenida Dr. Haroldo de Camargo.***

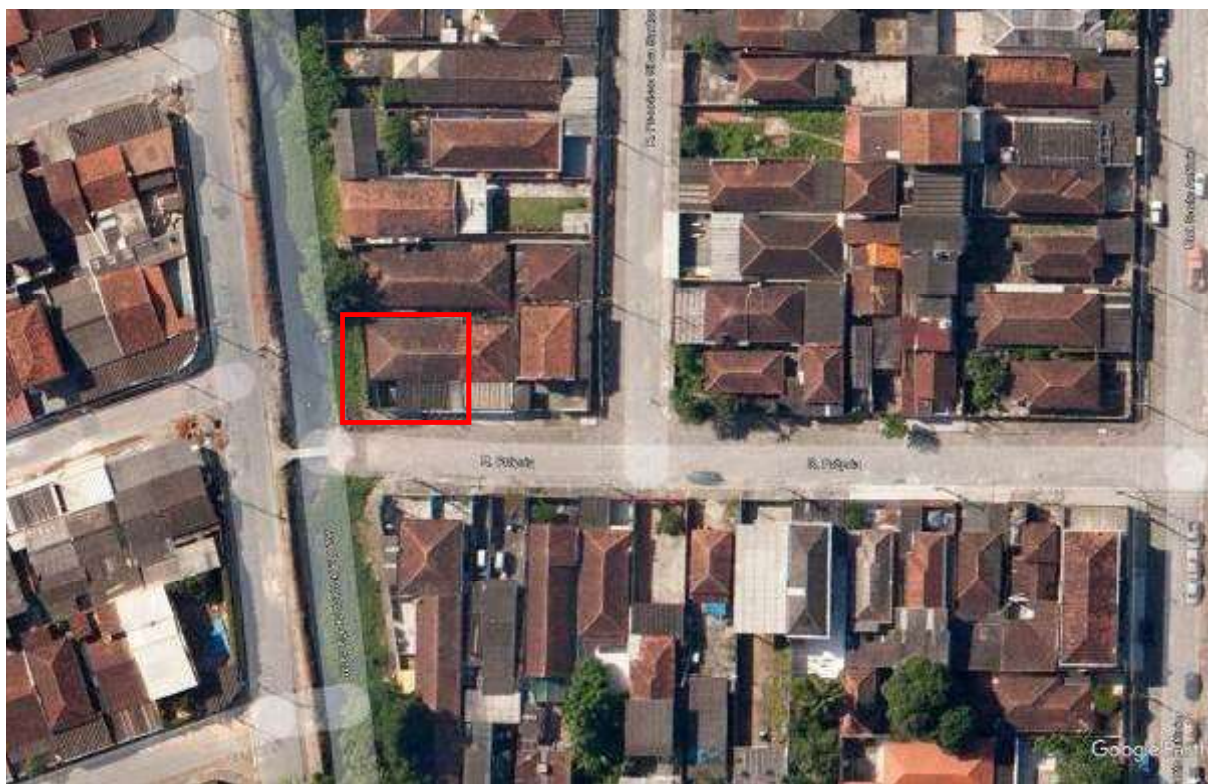
**Foto 10:** *Imagem aérea, de julho/2.013, onde é possível observar os dois imóveis na condição original.*

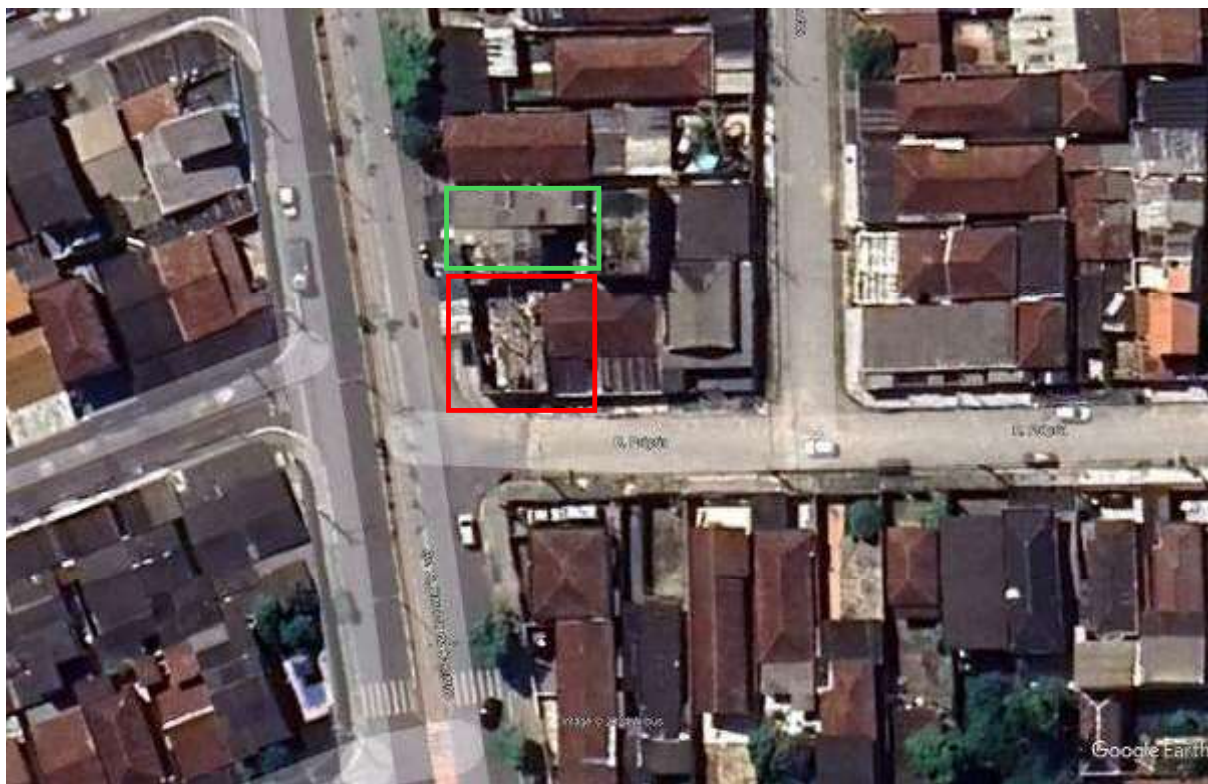
***Foto 11: Idem foto anterior, mostrando a situação atual, em fevereiro/2.024. O imóvel delimitado em verde faz parte do empreendimento atual do Réu.***

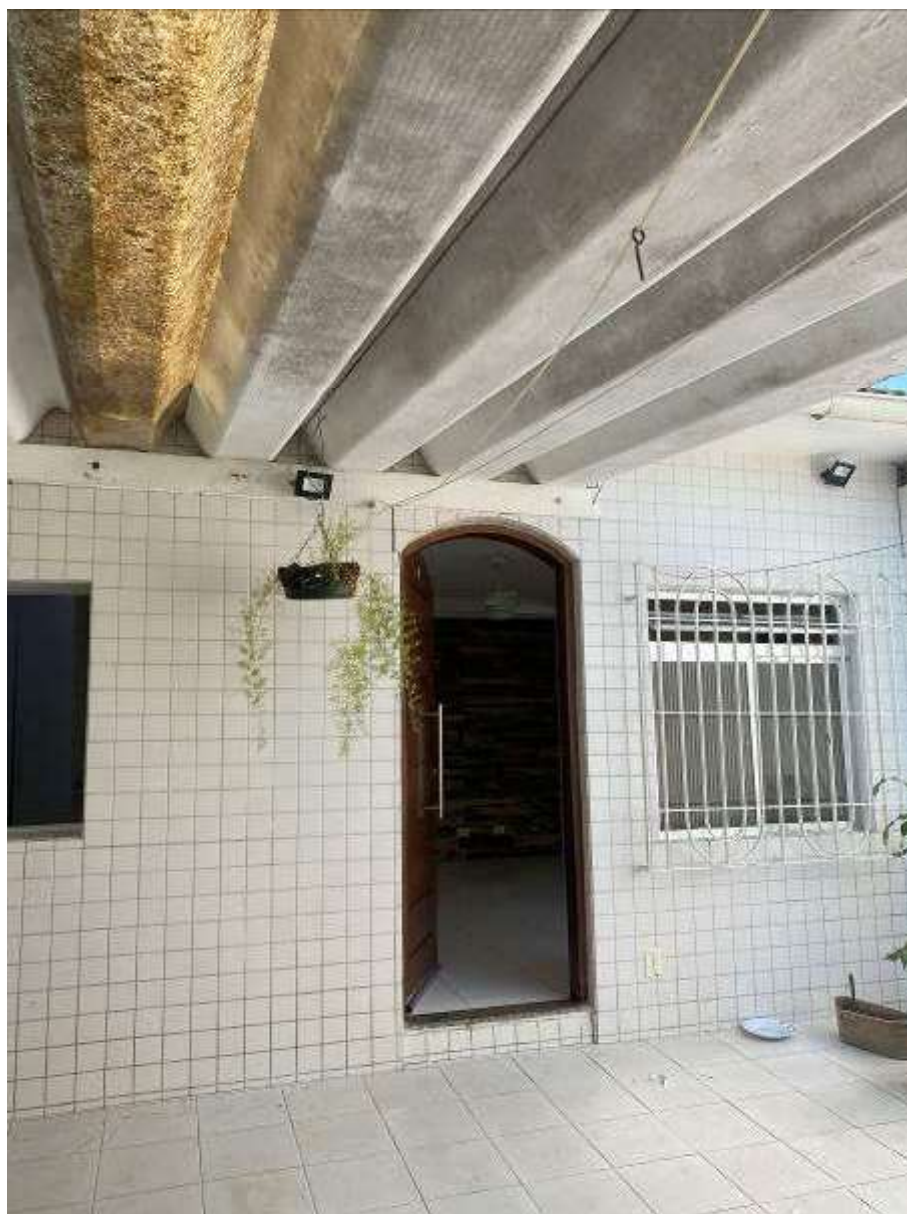
- Assentamento parcial da estrutura (afundamento no sentido do imóvel do Réu);
- Fissuras no revestimento;
- Revestimento cerâmico emitindo som cavo.

**Foto 12: Vista da área externa frontal do imóvel.**

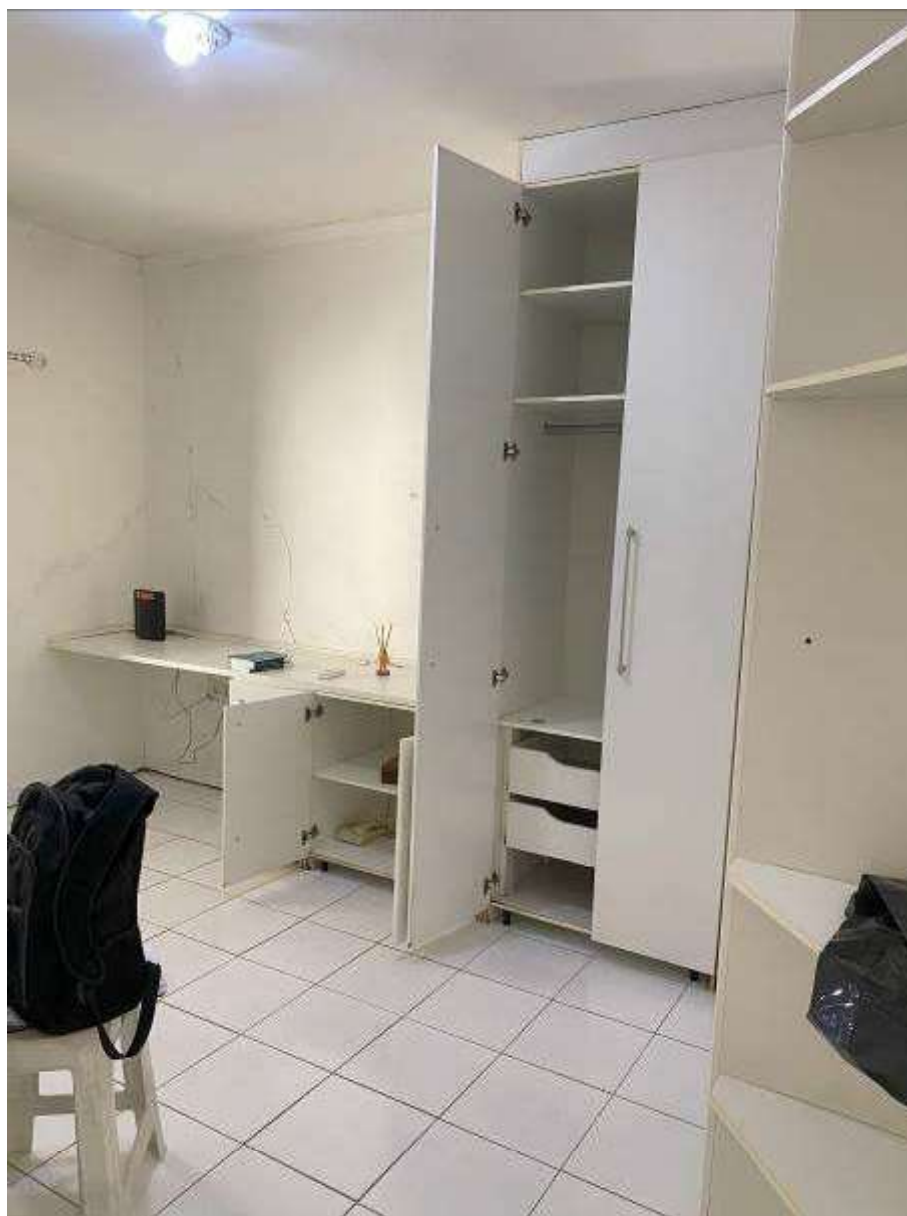
- Assentamento parcial da estrutura (afundamento no sentido do imóvel do Réu);
- Rachadura passante para a sala;
- Fissuras e trincas generalizadas nas paredes, moldura de gesso e teto;
- Manchas de umidade e deslocamento da pintura de paredes;
- Piso emitindo som cavo;
- Rachadura provavelmente passante para o dormitório 2 (a existência de armário embutido impossibilitou a prospecção).

**Foto 37: Vista geral do Dormitório 1.**
