**Ref.: PROCESSO Nº 0004018-23.2024.8.26.0704****CONTROLE: 2020/000740**

**LAUDO TÉCNICO DE AVALIAÇÃO**

***Apartamento nº 41, no 4º andar do Edifício Villa Ca D'oro, à Rua Prof. José Horácio Meirelles Teixeira, nº 640, Vila Suzana, no 13º Subdistrito do Butantã, São Paulo – SP.***

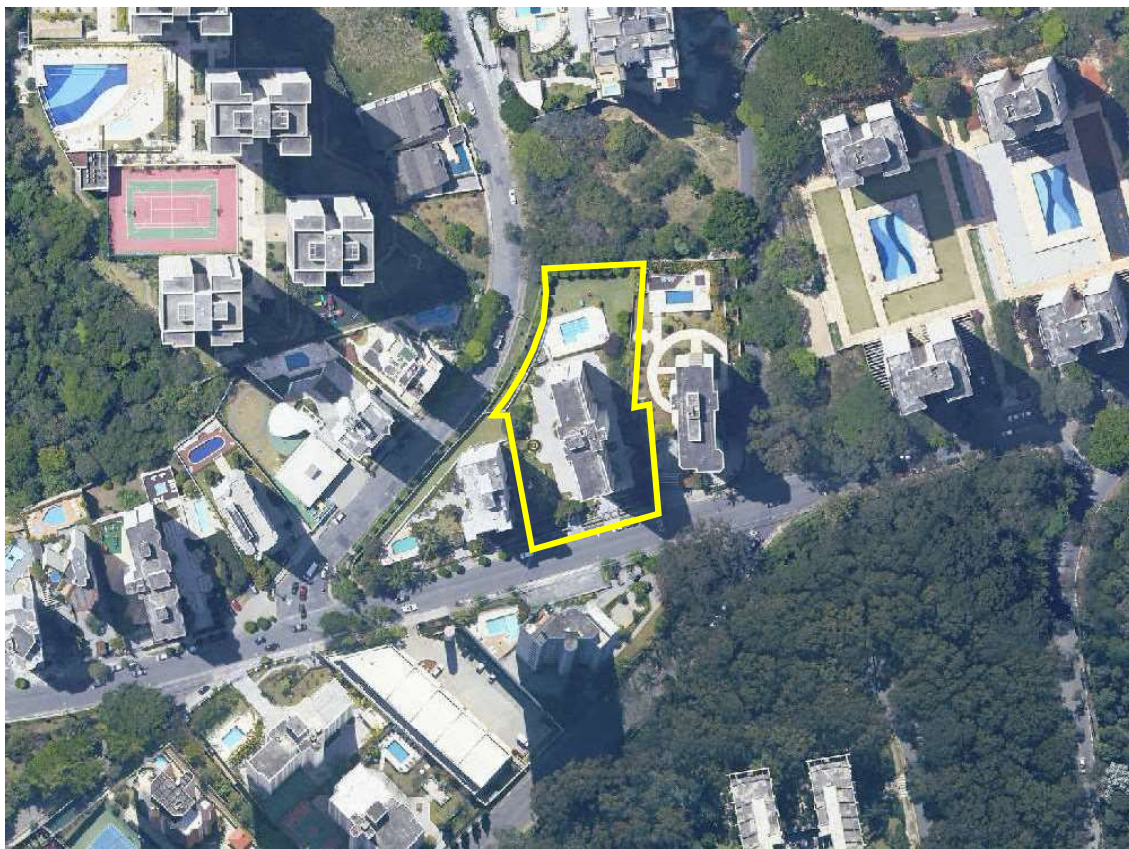
O terreno no qual foi implantado o Edifício Villa Ca D'oro apresenta frentes para a Rua Prof. José Horácio Meirelles Teixeira e para a Rua Custódio de Oliveira, encerrando a área total de 3.053,00m<sup>2</sup>. Encontra-se guarnecido por muro de alvenaria em todas as divisas, além de gradil metálico na divisa com o passeio público da Rua Prof. José Horácio Meirelles Teixeira, por onde se dá o acesso.
